PROCESSO N°:	@REP 16/00560714
UNIDADE GESTORA:	Prefeitura Municipal de Gaspar
RESPONSÁVEL:	Pedro Celso Zuchi
INTERESSADOS:	Prefeitura Municipal de Gaspar Tribunal de Contas da União - Secretaria de Controle Externo em Santa Catarina - SECEX- SC Diogo Roberto Ringenberg Diretoria de Licitações e Contratações - DLC Kleber Edson Wan Dall Rafael Araujo de Freitas Superintendência de Defesa Civil do Município de Gaspar
ASSUNTO:	Irregularidades na contratação e execução de obras e serviços de engenharia de melhorias e urbanização do pátio e de reforço estrutural do Centro de Desenvolvimento Infantil (CDI) Dorvalina Fachini (antigo CDI Sete de Setembro)
RELATOR:	Sabrina Nunes Iocken
UNIDADE TÉCNICA:	Divisão 1 - DLC/COSE/DIV1
RELATÓRIO N°:	DLC - 4/2020

1. INTRODUÇÃO

Tratam os autos de Representação do Ministério Público de Contas protocolada neste Tribunal de Contas em dezembro de 2016, dando conta de supostas irregularidades na contratação e execução de obras e serviços de engenharia pelo Município de Gaspar no Centro de Desenvolvimento Infantil (CDI) Dorvalina Fachini (antigo CDI Sete de Setembro).

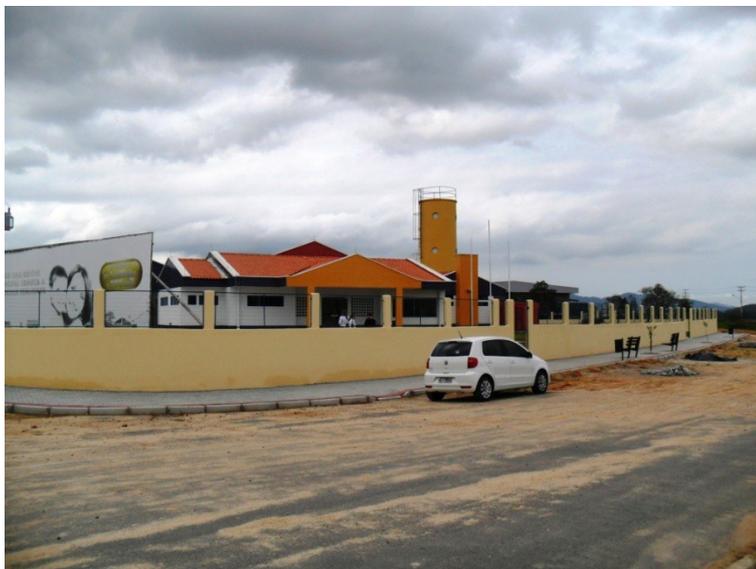
Foto 5. Muro original do CDI, antes da inauguração da obra. Foto de setembro de 2013, apresentada à equipe de auditoria pelo Município.

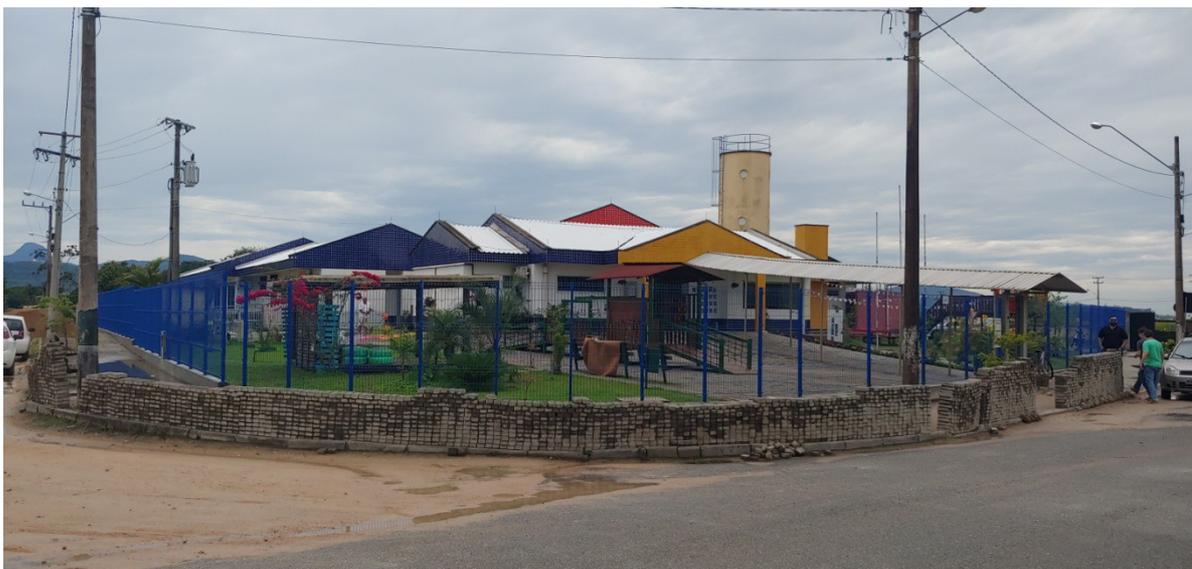
Os serviços referentes aos muros, um dos itens da Concorrência 32/2011 e Contrato SAF-27/2011, foram todos perdidos. O muro sofreu recalques excessivos, com grandes variações de nível em toda a sua extensão, que provocaram rachaduras e trincas generalizadas.

Foto 6. Todo o muro frontal e da lateral esquerda do CDI já havia sido removido e no seu lugar construído uma cerca apoiada em uma viga estaqueada.

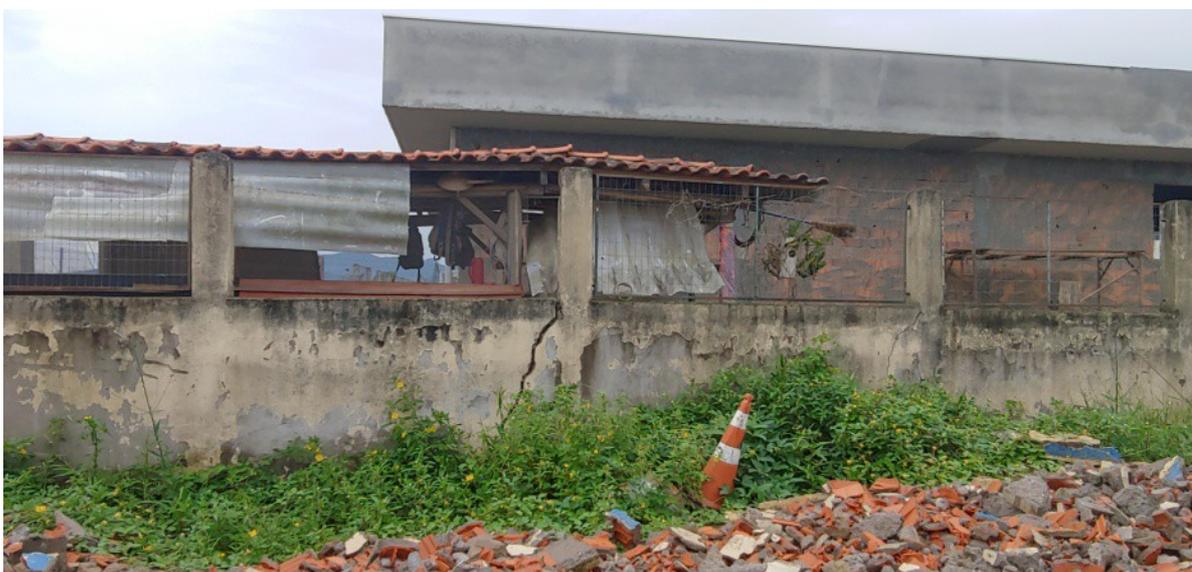
Foto 7. Vista do muro que ainda existia nos fundos do educandário.

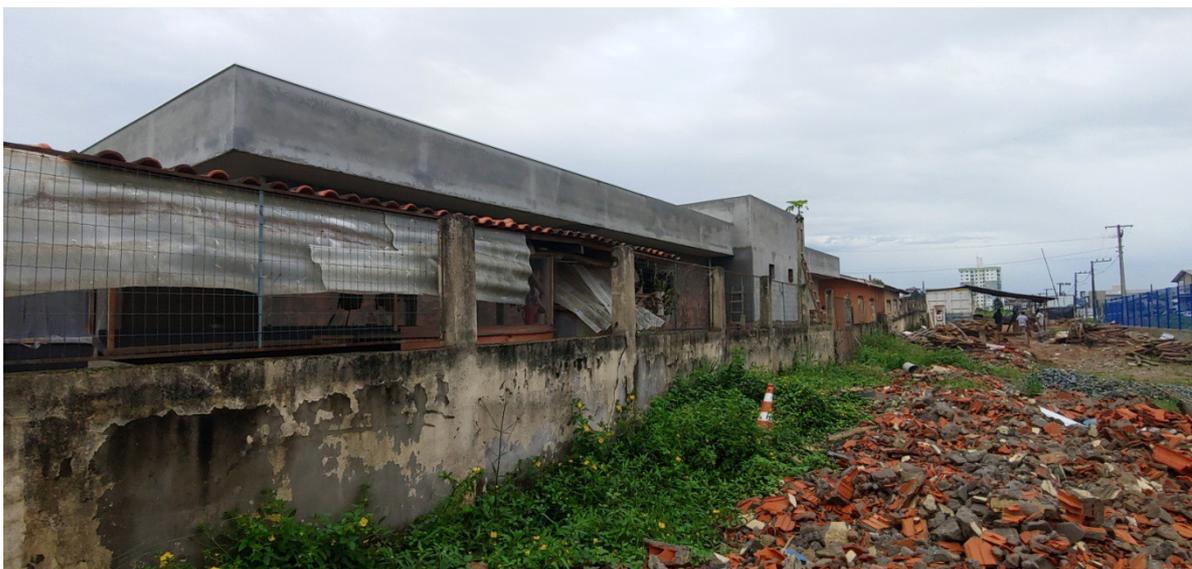
Foto 8. Vista do muro nos fundos do educandário. Esta parte do muro que sobrou também será removida e substituída por uma cerca, mais nos fundos do terreno (que aparece no canto direito da foto, em azul).

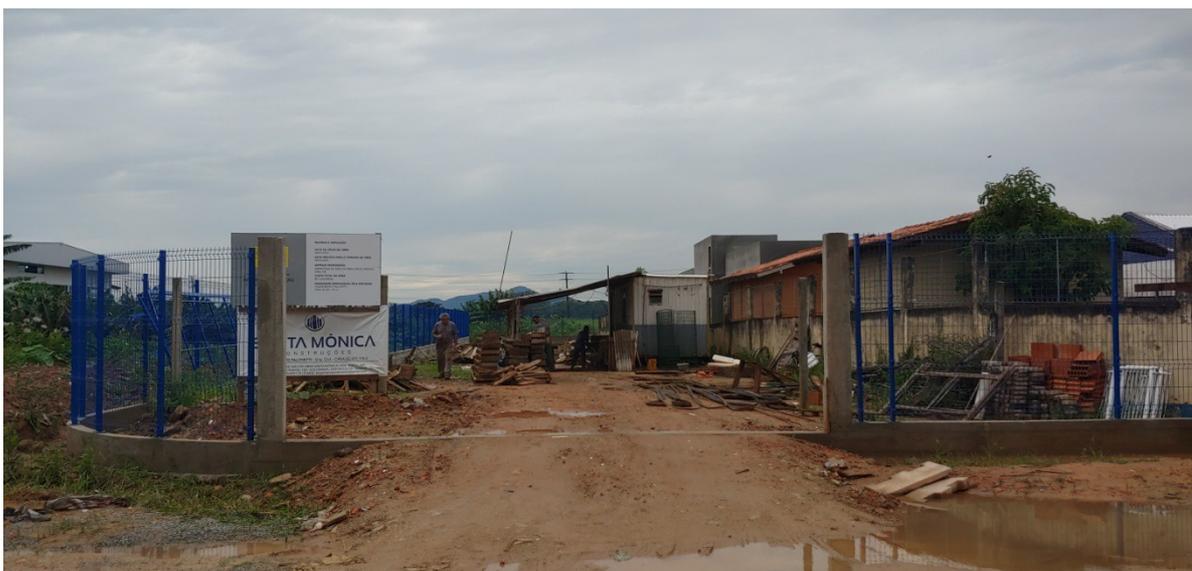
Foto 9. Nova cerca, em azul, mais no fundo do terreno, que substituirá o muro antigo.

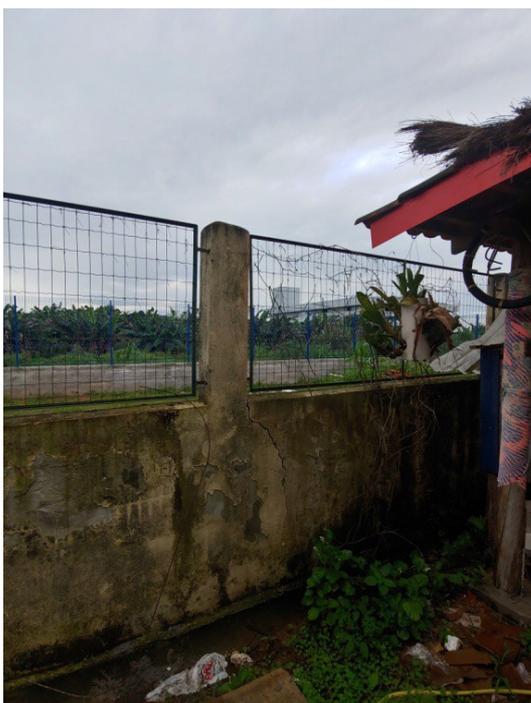
Foto 10. Detalhe de rachadura na parte do muro original que ainda não havia sido demolido.

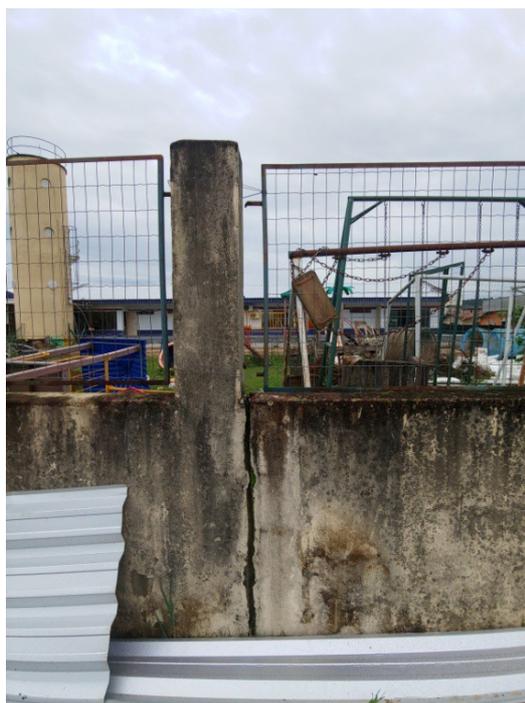
Foto 11. Detalhe da gravidade das rachaduras.

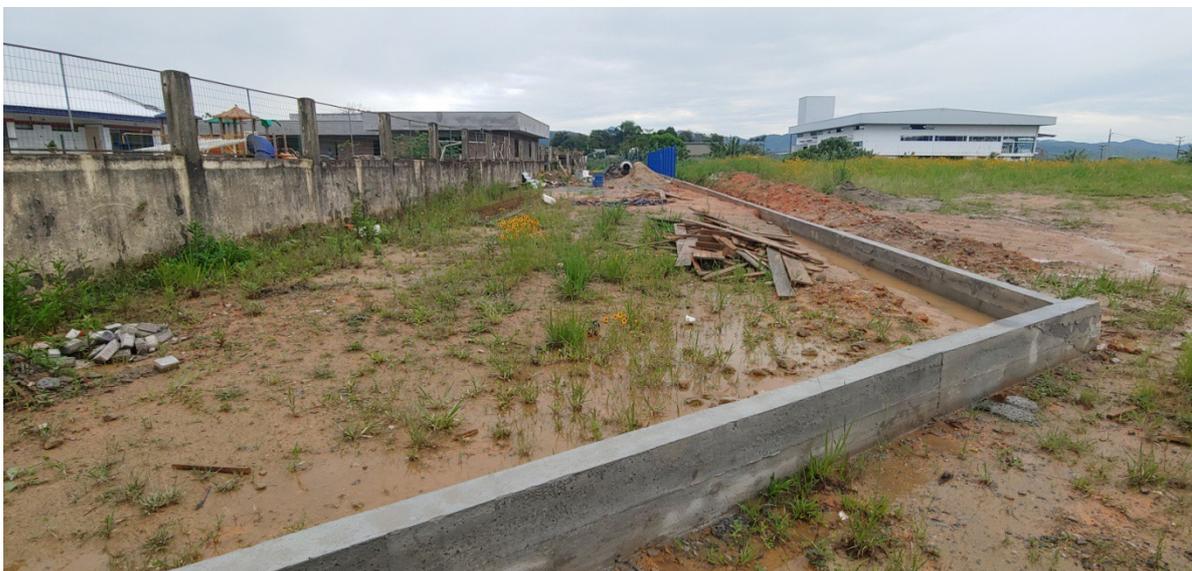
Foto 12. Viga de concreto armado que apoiará a nova cerca, em substituição ao muro antigo. Lateral direita do CDI.

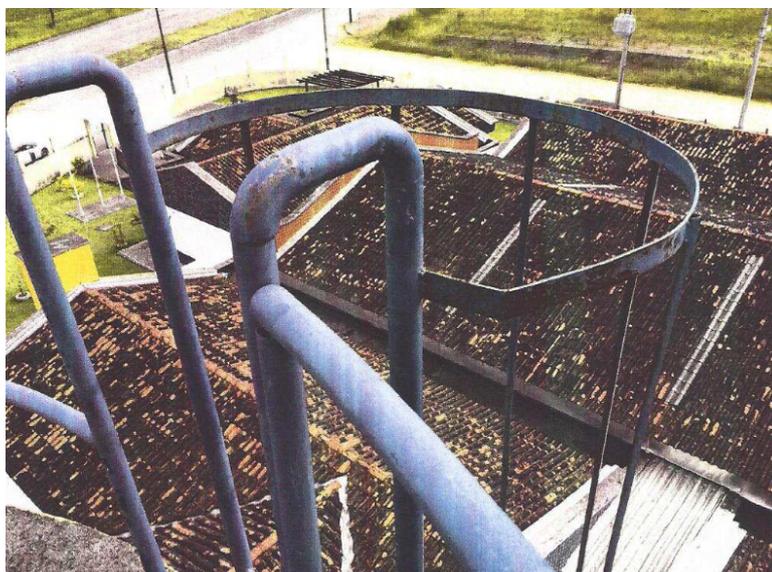
Todos estes equipamentos sofreram grave corrosão devido à falta de tratamento adequado. Destaca-se que a obra foi recebida pelo município em fevereiro de 2014, e apenas dois anos depois, em maio de 2016, o Laudo Técnico elaborado pelo Engenheiro Ricardo Paulo Bernardino Duarte já apontava que tais itens apresentavam corrosão e sinais de deterioração em vários pontos (fls. 381 e 382), evidenciando que o tratamento anticorrosão era de baixa qualidade.

Foto 13. Detalhe da deterioração por corrosão da estrutura da metálica do

castelo d'água. Foto de maio/2016. Fonte: Laudo Técnico de Inspeção Predial – Engenheiro Ricardo Paulo Bernardino Duarte (fl. 381).

Considerando que se trata de equipamentos de segurança, e que, caso não estejam em perfeitas condições podem colocar em risco a vida dos seus usuários, e considerando ainda o grau de corrosão verificado, entende esta Instrução que eles devam ser substituídos, e não apenas reformados.

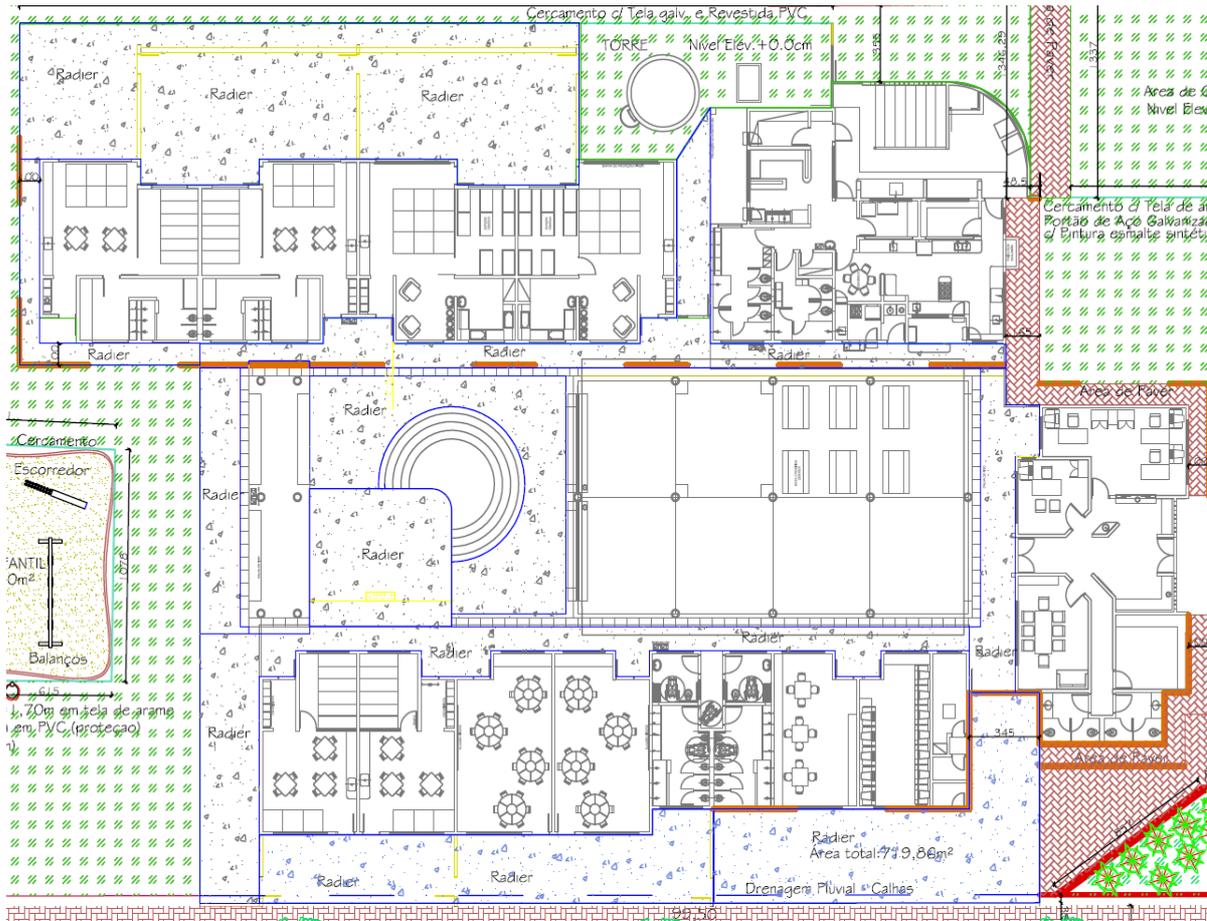
O afundamento e deslocamento das calçadas pode estar relacionado ao adensamento dos solos no local. Neste caso de manifestações típicas de recalque, recomenda-se a investigação e realização de ensaios tecnológicos, dentre outras avaliações mais profundas, para se projetar uma solução definitiva.

Os desníveis e fendas existentes são uma deficiência do desempenho da estrutura e impossibilitam acessibilidade da edificação sendo uma situação crítica de risco à saúde e segurança para os usuários da creche.

Figura 1. Projeto de Urbanização com a indicação das áreas onde foi executado radier, objeto do Contrato 39/2013 (fl. 111). Estes serviços foram todos perdidos.

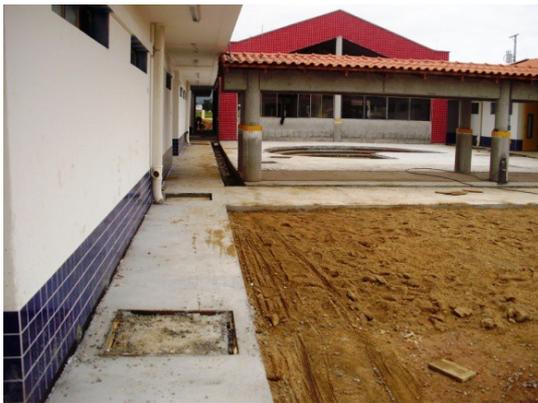
Foto 14. Calçadas e anfiteatro antes dos recalques. Foto de 10/07/2013, fornecida pelo Município à equipe de auditoria.

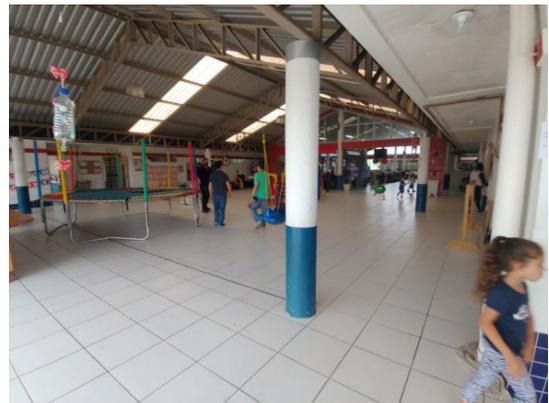
Foto 15. Local onde havia o anfiteatro. Todo o radier foi demolido e retirado. No local foram executadas lajes apoiadas em estacas. A área também foi coberta. Foto da equipe de auditoria em novembro de 2019.

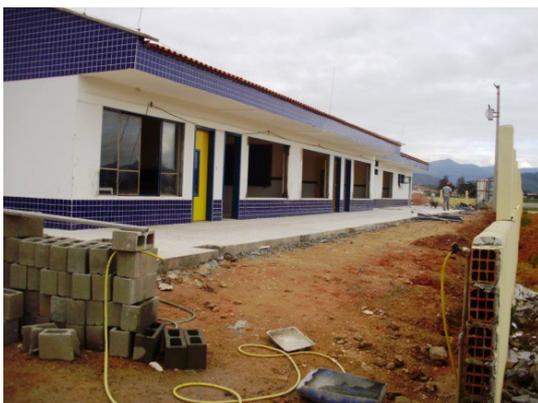
Foto 16. Radier dos solários das creches, pré-escola, sala de leitura e laboratório ainda sem os recalques. Foto de 10/07/2013, fornecida pelo Município à equipe de auditoria.

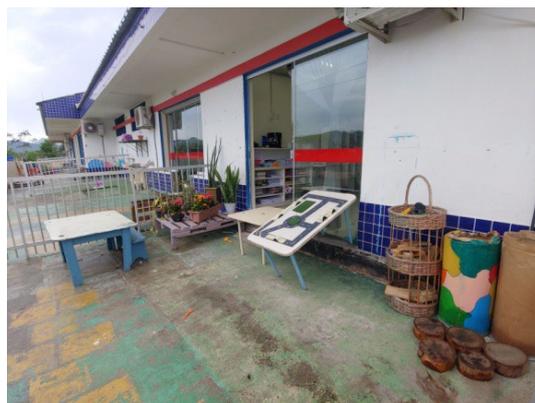
Foto 17. O mesmo radier no dia da inspeção *in loco*. Com o recalque formou-se um grande degrau com o ambiente interno do educandário.

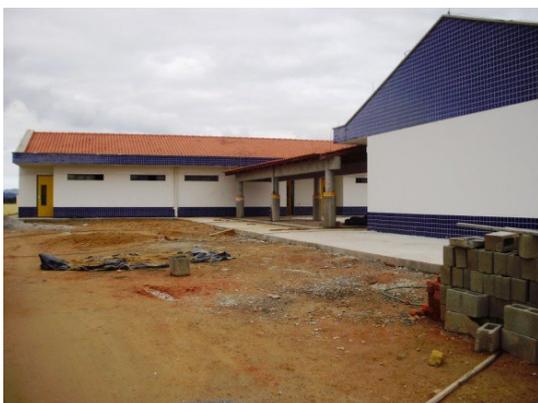
Foto 18. Calçada em radier nos fundos do educandário, antes dos recalques. Foto de 10/07/2013.

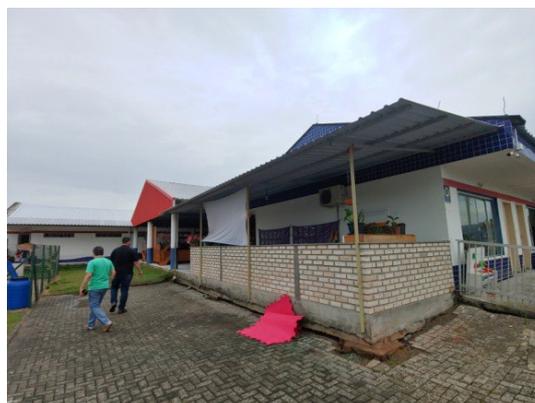
Foto 19. Mesma vista da foto anterior na data da inspeção *in loco*. O radier foi demolido e retirado. No seu lugar foram executadas lajes apoiadas em estacas. A obra sofreu vários “puxadinhos”, como esta área coberta, em primeiro plano.

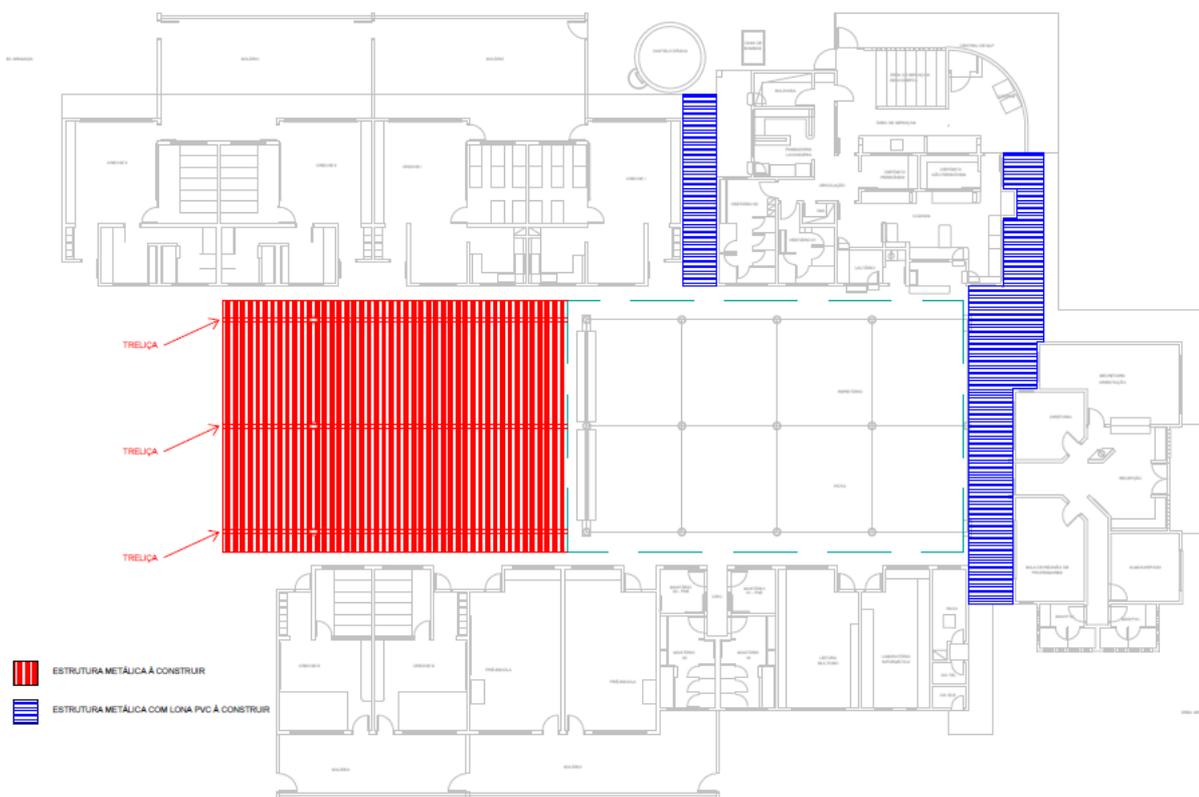
Figura 2. Detalhe da Cobertura (fl. 166). Em azul e vermelho, áreas originalmente descobertas que receberam cobertura por meio do Contrato 119/2014.

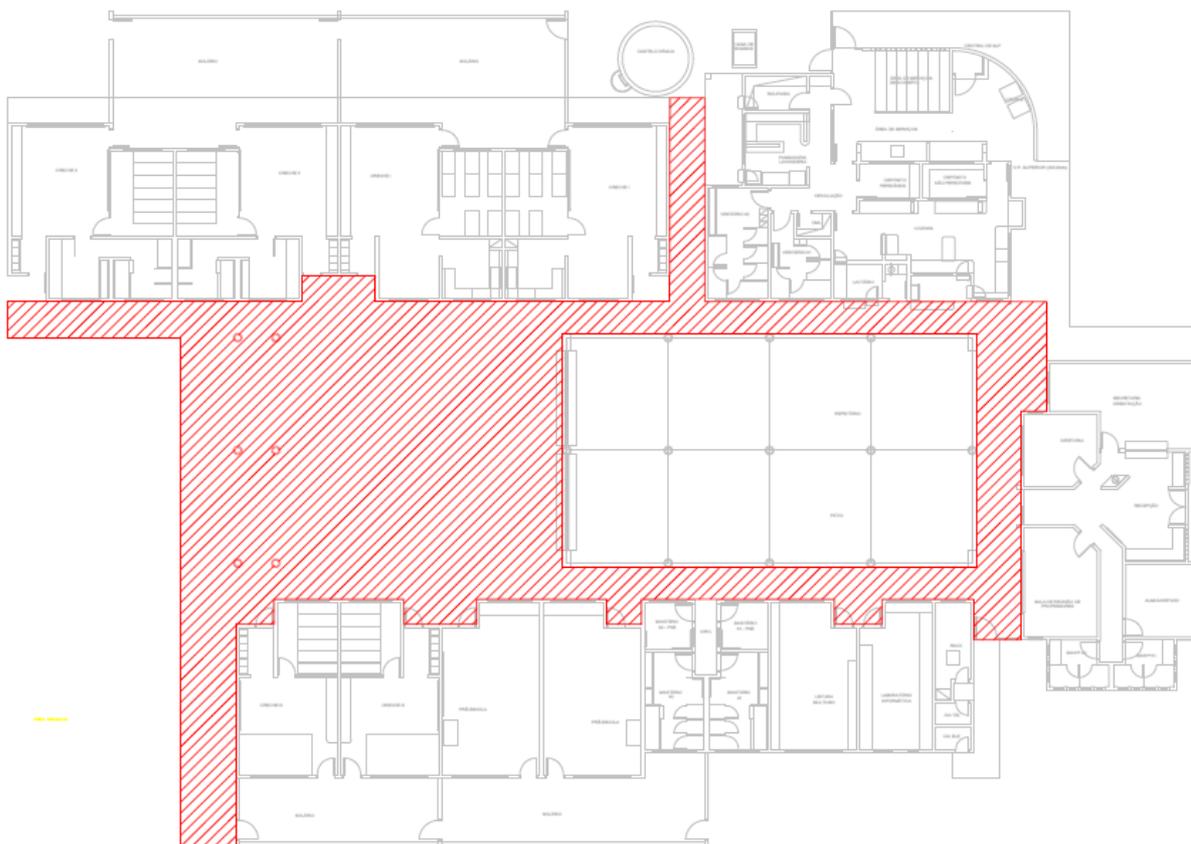
Figura 3. Projeto estrutural das lajes (fl. 173). Detalhe das áreas onde foi executado o “reforço estrutural”, isto é, lajes apoiadas em estacas, onde antes havia radier. Os radiers junto às salas das Creches III e das Pré-Escola até a data da inspeção *in loco* não haviam sido recuperados.

- Reforço do piso, ou seja, lajes apoiadas em estacas, em algumas das áreas onde existiam radiers que sofreram recalques, conforme indicado no projeto da reforma (copiado a seguir – Estrutural Laje – Detalhes); e
