PROCESSO N°:	@REP 16/00560714					
UNIDADE GESTORA:	Prefeitura Municipal de Gaspar					
RESPONSÁVEL:	Pedro Celso Zuchi					
INTERESSADOS:	Prefeitura Municipal de Gaspar					
	Secretaria do TCU no Estado de Santa Catarina - Sec- SC					
	José Artur Benaci					
	Ministério Público de Contas de Santa Catarina - MPC					
	Diogo Roberto Ringenberg					
	Diretoria de Licitações e Contratações - DLC					
	Kleber Edson Wan Dall					
	Cibelly Farias					
	Waldemir Paulino Paschoiotto					
	Rafael Araujo de Freitas					
	Superintendência de Defesa Civil do Município de Gaspar					
	Juliana Muller Silveira					
ASSUNTO:	Irregularidades na contratação e execução de obras e serviços de					
	engenharia de melhorias e urbanização do pátio e de reforço					
	estrutural do Centro de Desenvolvimento Infantil (CDI)					
	Dorvalina Fachini (antigo CDI Sete de Setembro)					
RELATOR:	Sabrina Nunes Iocken					
UNIDADE TÉCNICA:	Divisão 1 - DLC/COSE/DIV1

RELATÓRIO Nº:	DLC - 567/2020

Tratam os autos de representação do Ministério Público de Contas protocolada neste Tribunal de Contas em dezembro de 2016, dando conta de supostas irregularidades na contratação e execução de obras e serviços de engenharia

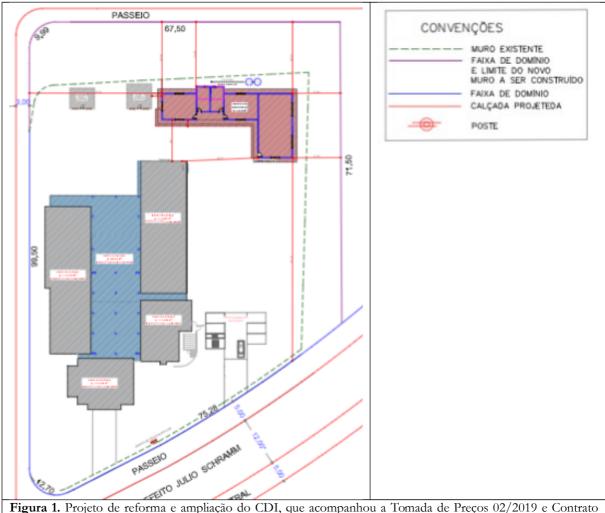
Apontou-se no Relatório DLC 4/2020 que os serviços referentes aos muros, um dos itens do Contrato SAF-27/2011, foram todos perdidos. O muro sofreu recalques excessivos, com grandes variações de nível em toda a sua extensão, que provocaram rachaduras e trincas generalizadas.

**Figura 1.** Projeto de reforma e ampliação do CDI, que acompanhou a Tomada de Preços 02/2019 e Contrato 95/2019 – Prancha A01 - Planta de localização e situação, fl. 2064.

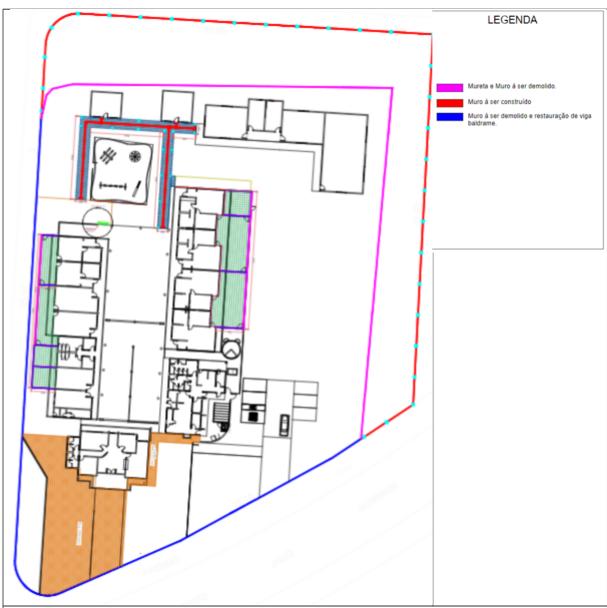
Por outro lado, a informação de que foi realizada a restauração de uma parte das vigas de baldrame do muro pode ser aceita, devendo-se recalcular o valor do dano.

**Figura 2.** Projeto de reforma e ampliação do CDI, que acompanhou a Tomada de Preços 02/2019 e Contrato 95/2019 – Prancha A07 - Pavimentação, fl. 2069.

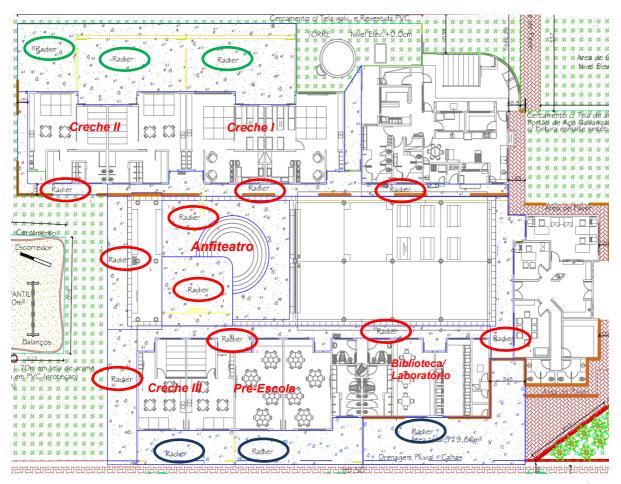
**Figura 3.** Projeto de Urbanização com a indicação das áreas onde foi executado radier, objeto do Contrato 39/2013 (fl. 111). Os radiers destacados em verde e vermelho já haviam sido demolidos e substituídos por lajes suspensas. Os radiers em azul ainda permaneciam na obra, apesar de estarem completamente comprometidos.

- Os radiers indicados em **vermelho** (anfiteatro e arredores) já haviam sido demolidos e substituídos por lajes suspensas (uma parte apoiada em estacas e outra nas vigas de baldrame existentes), por meio da TP 221/2014 e Contrato 119/2014:

- Os radiers indicados em **verde**, solários das Creches I e II, na data da inspeção *in loco* haviam sido demolidos e substituídos recentemente também por lajes suspensas (apoiadas em estacas), por meio da Tomada de Preços 02/2019 e Contrato 95/2019, conforme se observa no projeto e fotos a seguir. Aliás, a demolição e o refazimento destes radiers foram propostos pelo próprio Engenheiro Edmundo.

- E finalmente, os radiers indicados em **azul** (solários da Creche III, pré-escola, sala de leitura e laboratório) ainda existiam na ocasião da auditoria, onde foi possível constatar os danos que sofreram:

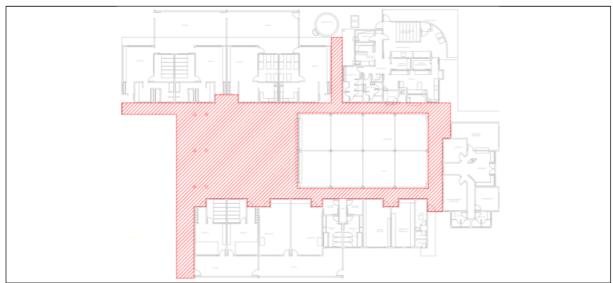
**Figura 4.** Área em que havia os primeiros radiers que foram substituídos por lajes suspensas. Projeto que acompanhou a Tomada de Preços 221/2014. Prancha E03 – Estrutural Laje, fl. 2451.

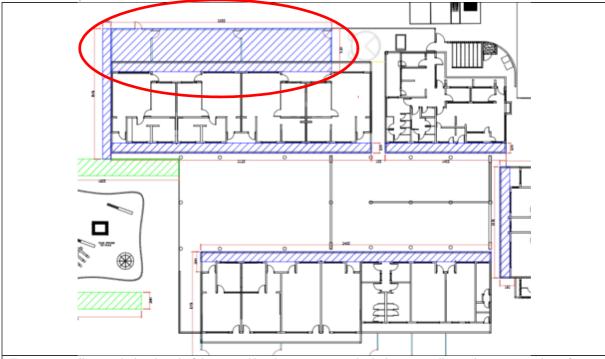
**Figura 5.** Indicação do local onde foi construída a laje nova, em substituição ao radier antigo. Projeto de Reforma e Ampliação, Planta Baixa, Prancha A02, fl. 2065.

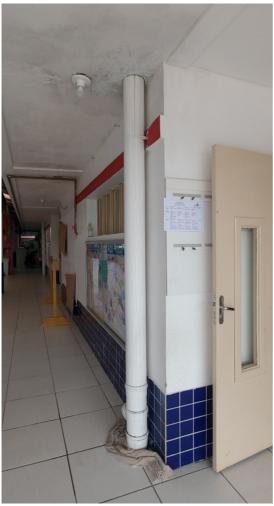
Manifestações: vazamentos e problemas de umidade na laje e na alvenaria em pontos próximos a essas descidas (descidas do sistema pluvial).

Causa: as descidas d'água da estrutura foram puxadas para baixo, acompanhando o recalque do radier, sendo que com a descida da tubulação a água começou a infiltrar na laje causando os problemas de umidade

Foto 14. Tubulação da rede pluvial onde foram feitas emendas, mas que ainda apresentava problemas.

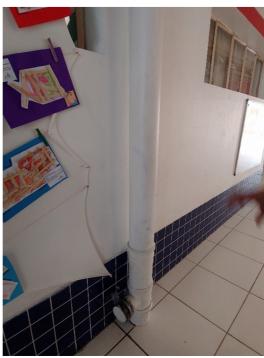
Foto 15. Mesmo caso da foto anterior. Outro tubo de queda da rede pluvial que sofreu emendas.
