| <b>ASSUNTO:</b> | Reinstrução do Terceiro Monitoramento da Auditoria Operacional realizada no sistema de esgotamento sanitário de Balneário Camboriú |
| <b>RELATÓRIO DE INSTRUÇÃO:</b> | DAE nº 17/2020 |

Trata-se da reinstrução do relatório que traz o resultado do terceiro monitoramento da Auditoria Operacional no Sistema de Esgotamento Sanitário de Balneário Camboriú.

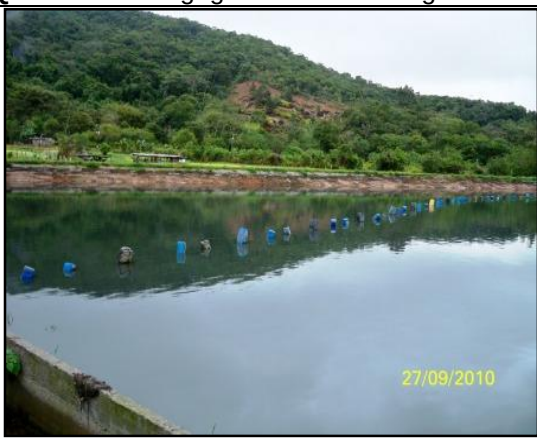
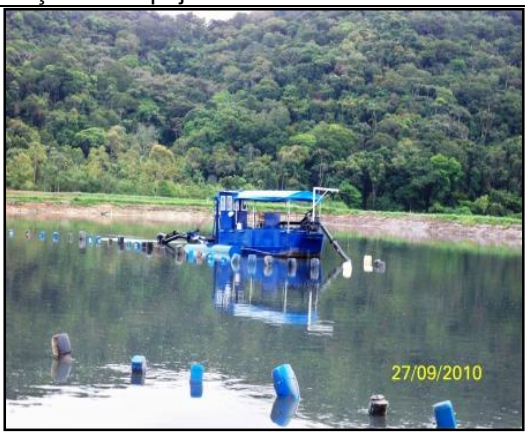
**Quadro 09:** Dragagem de lodo da lagoa de estabilização e despejo no terreno da ETE .

**Na auditoria de 2010**, constatou-se o despejo inapropriado do lodo dragado da lagoa de estabilização (anaeróbica), conforme as figuras a seguir (27/09/2010). Além disso, verificou-se que o lodo retirado da lagoa estava sendo jogado no terreno da própria ETE, sem nenhum tipo de tratamento, podendo gerar danos ambientais. Também não havia licença ambiental autorizando o despejo, tudo em desacordo com as legislações específicas.

| <p><b>Foto nº 1239 de 27/09/2010</b> - Aspecto da lagoa de estabilização que estava sendo dragada na ETE Nova Esperança.</p> | <p><b>Foto nº 1241 de 27/09/2010</b> - Aspecto da draga em operação na lagoa de estabilização da ETE Nova Esperança.</p> |

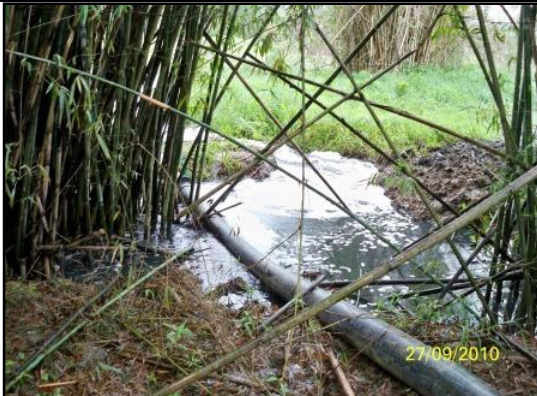
| <p><b>Foto nº 1222 de 27/09/2010</b> - Tubos aduzindo o lodo dragado da lagoa de estabilização da ETE Nova Esperança.</p> | <p><b>Foto nº 1235 de 27/09/2010</b> - Lançamento de lodo sem tratamento dragado da lagoa de estabilização da ETE Nova Esperança.</p> |

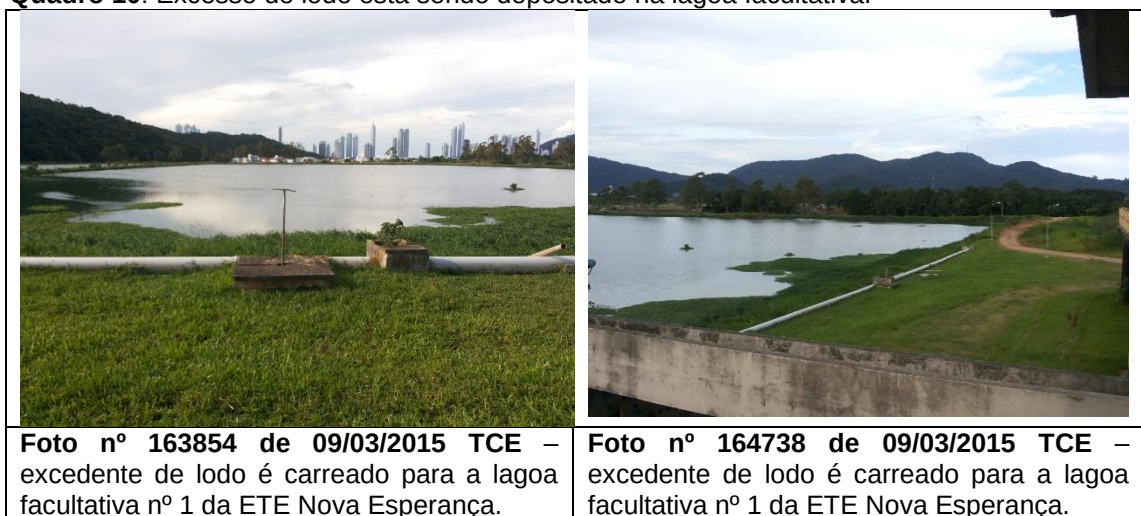
**Quadro 10:** Excesso de lodo está sendo depositado na lagoa facultativa.

No Plano de Ação apresentado pela Emasa e aprovado pelo Tribunal, constava o compromisso de eliminar o passivo ambiental até a data de 31/08/12. A Emasa informou que em 18 meses eliminaria o passivo ambiental (fl. 299 do processo PMO 11/00581607), a partir de 21/11/2012. O passivo ambiental continua aumentando com o excedente de lodo da ETE colocado na lagoa facultativa, sem licença ambiental para isso, portanto, a recuperação do passivo ambiental permanece e, assim, considerou-se que a determinação não foi cumprida.

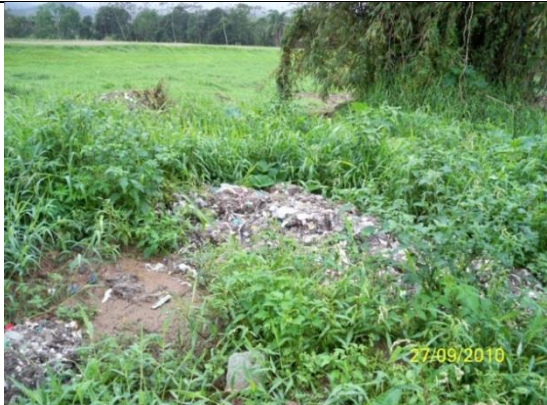
**Na auditoria de 2010**, na observação dos procedimentos e práticas adotados na operação da ETE Nova Esperança, a equipe técnica constatou que dois rejeitos gerados no tratamento de esgoto (material grosseiro e areia) eram depositados no próprio terreno da Estação, o que é um risco de poluição ambiental, pois o rejeito não passou por nenhum processo de tratamento para sua destinação final.

| <p><b>Foto nº 1212 de 27/09/10</b> - Material grosseiro e areia depositado no pátio da ETE Nova Esperança (Auditoria).</p> | <p><b>Foto nº 1584 de 12/11/12</b> - Material grosseiro e areia depositado no pátio da ETE Nova Esperança (Primeiro Monitoramento).</p> |

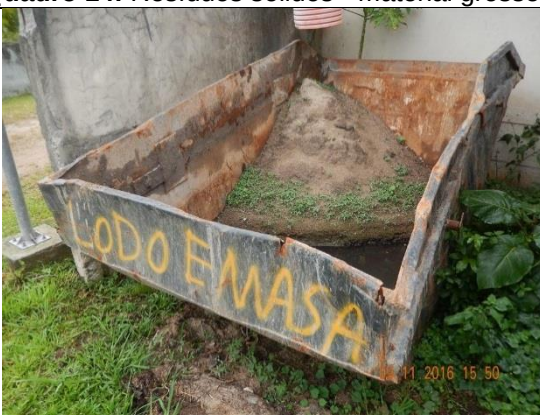
Os resíduos sólidos (areia e material grosseiro) da ETE Nova Esperança estavam sendo retirados por meio de caçambas de entulho ou caixas coletoras. Todavia, estas caixas coletoras estavam inadequadas, algumas com furo para saída de líquido percolado (que gotejam pelo caminho), outras com acúmulo de líquido por não haver saída, conforme fotos a seguir:

| <p><b>Foto nº 2506 de 09/11/16</b> - Caçamba coletora inadequada com a areia da ETE Nova Esperança.</p> | <p><b>Foto nº 2508 de 09/11/16</b> - Caçamba coletora inadequada com a areia da ETE Nova Esperança.</p> |

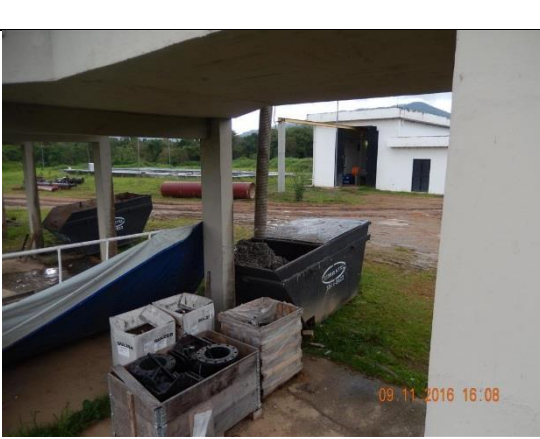
| <p><b>Foto nº 2518 de 09/11/16</b> - Caçamba coletora inadequada com o material grosseiro da ETE Nova Esperança.</p> | <p><b>Foto nº 4492 de 20/02/16</b> - Caçamba coletora inadequada com a areia da ETE Nova Esperança a mesma da foto nº 2508.</p> |

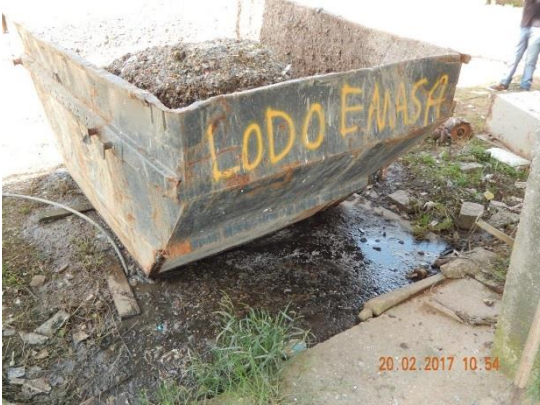
| <p><b>Foto nº 4497 de 20/02/16</b> - Caçamba coletora inadequada com o material grosseiro da ETE Nova Esperança.</p> | <p><b>Foto nº 4500 de 20/02/16</b> - Caçamba coletora inadequada com o material grosseiro da ETE Nova Esperança.</p> |

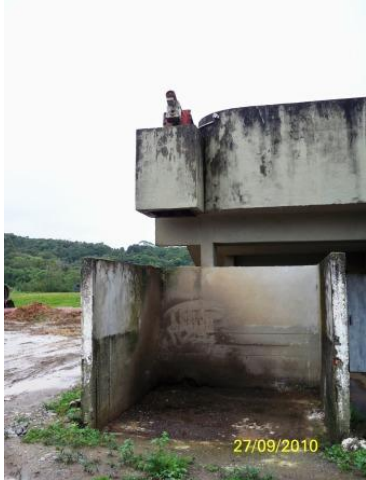
**Na auditoria de 2010,** constatou-se que os rejeitos gerados no tratamento de esgoto (material grosseiro e areia) eram depositados no próprio terreno da Estação, a cerca de 30 metros de onde eram retirados.

| <b>Foto nº 1210 de 27/02/10</b> - Areia da ETE Nova Esperança sendo depositada no compartimento da caçamba. | <b>Foto nº 1203 de 27/09/10</b> – Material grosseiro sem a caçamba estacionária. |

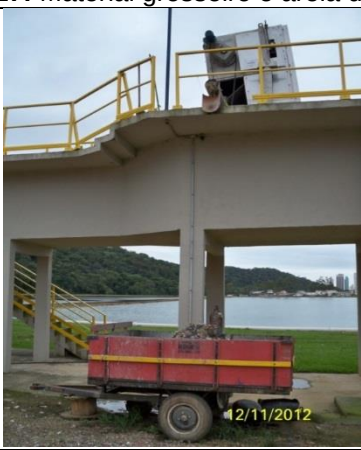
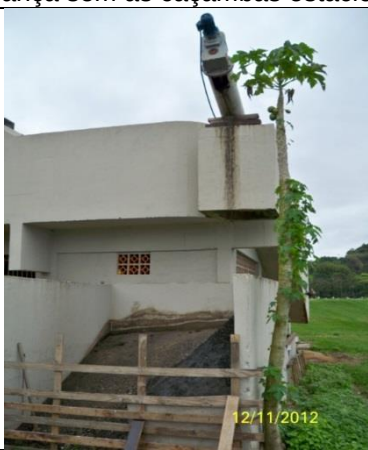
**Quadro 17:** Material grosseiro e areia da ETE Nova Esperança sem as caçambas estacionárias.

| <p><b>Foto nº 1504 de 12/11/12</b> – Material grosseiro colocado em carroceria com vazamento de líquido percolado.</p> | <p><b>Foto nº 1508 de 12/11/12</b> - Local onde a areia cai antes de ser retirada.</p> |

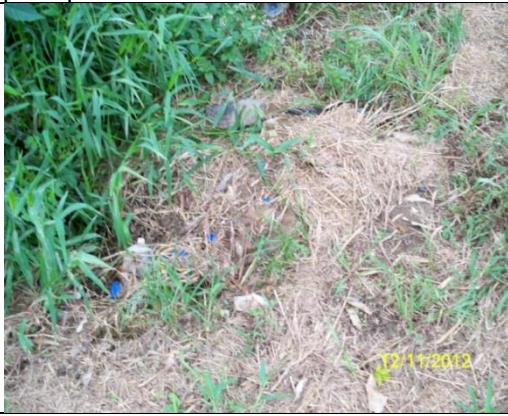
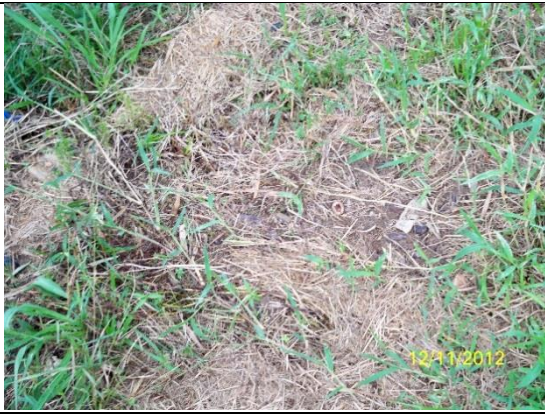
| <p><b>Foto nº 1584 de 12/11/12</b> - Material grosseiro e areia depositado no pátio da ETE Nova Esperança.</p> | <p><b>Foto nº 1585 de 12/11/12</b> - Material grosseiro e areia depositado no pátio da ETE Nova Esperança.</p> |

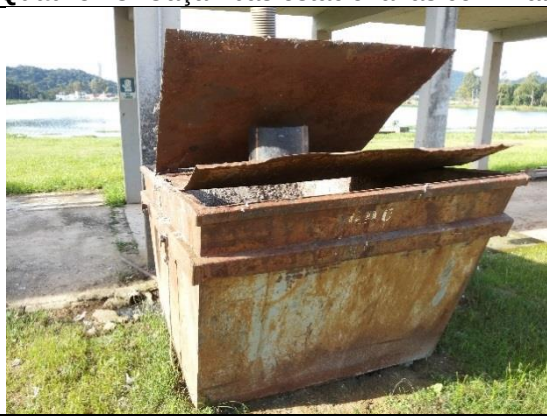
No segundo monitoramento, constatou-se que caçambas estacionárias estavam recebendo resíduos sólidos - a areia e o material grosseiro, conforme fotos abaixo.

| <p><b>Foto nº 163433 de 09/03/15</b> – caçamba estacionária recebendo o material grosseiro.</p> | <p><b>Foto nº 163605 de 09/03/15</b> - caçamba estacionária recebendo areia.</p> |

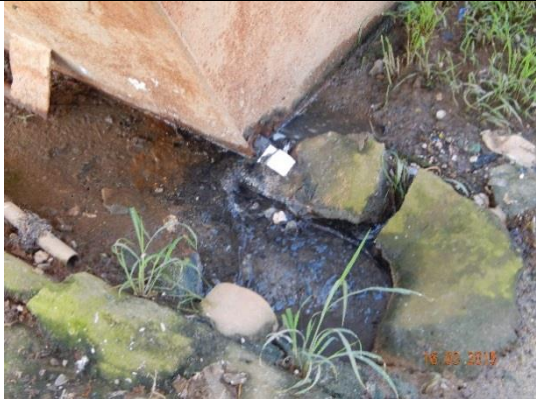
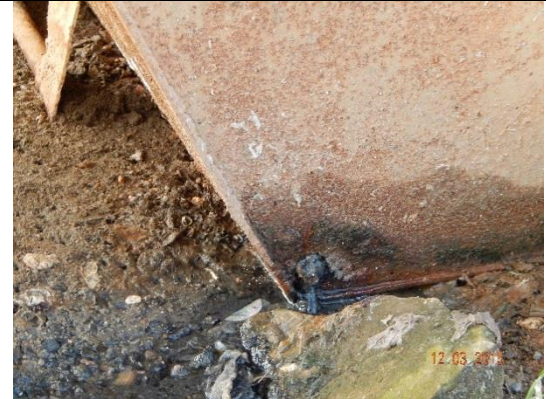
**Quadro 19:** Caçambas estacionárias com vazamento de líquido percolado.

| <p><b>Foto nº 0590 de 16/03/15</b> – caçamba estacionária que recebe o material grosseiro sem registro ou torneira para o vazamento do líquido percolado.</p> | <p><b>Foto nº 0287 de 12/03/15</b> - caçamba estacionária que recebe o material grosseiro sem registro ou torneira para o vazamento do líquido percolado.</p> |

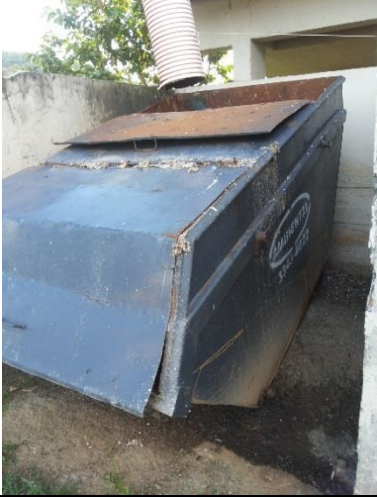
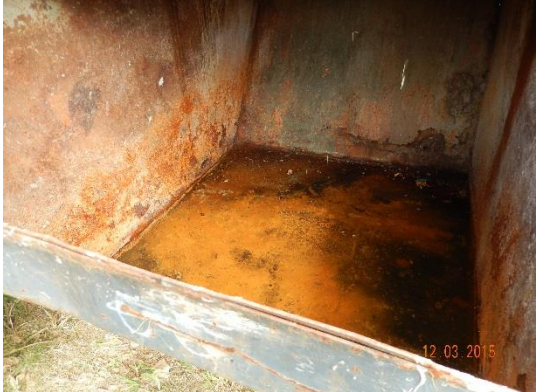
| <p><b>Foto nº 163613 de 09/03/15</b> - caçamba estacionária que recebe a areia sem registro ou torneira para o vazamento do líquido percolado.</p> | <p><b>Foto nº 0338 de 12/03/15</b> - caçamba estacionária que recebe a areia com água da chuva, sem registro ou torneira para o vazamento do líquido percolado ou água da chuva.</p> |

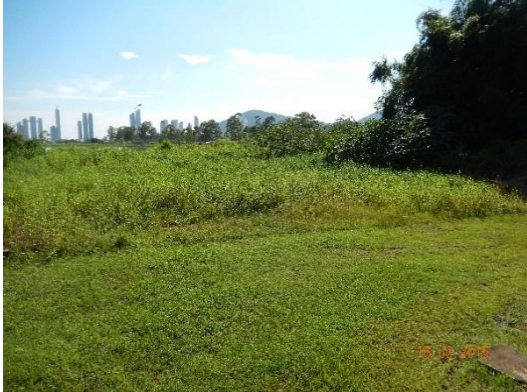
Ainda, verificou-se que areia e material grosseiro da ETE Nova Esperança que estava sendo depositado em terreno da ETE na época da auditoria, foi coberto com aterro e vegetação (foi realizado roçada). Nos controles (notas fiscais de serviço e volume de m3 contratados) não constavam que o material grosseiro e a areia depositados neste terreno foram retirados, não sendo possível verificar se os materiais foram destinados ao aterro sanitário.

| <p><b>Foto nº 0576 de 16/03/15</b> – local onde foram depositados o material grosseiro e a areia, com vegetação alta.</p> | <p><b>Foto nº 0650 de 16/03/15</b> - local sendo roçado para localizar o material grosseiro e a areia.</p> |

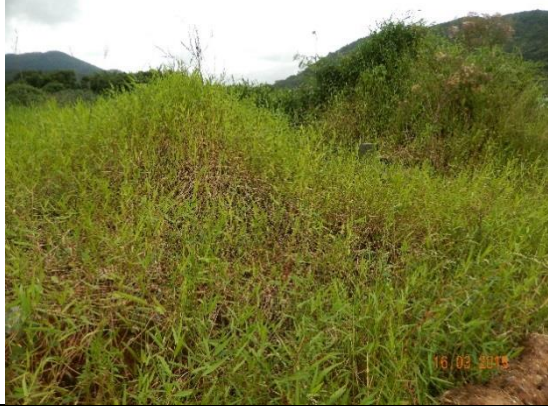
| <p><b>Foto nº 0661 de 16/03/15</b> - local foi colocado mais aterro e não se localizou o material grosseiro e a areia.</p> | <p><b>Foto nº 0654 de 16/03/15</b> - local roçado, mas não se encontrou o material grosseiro e a areia.</p> |

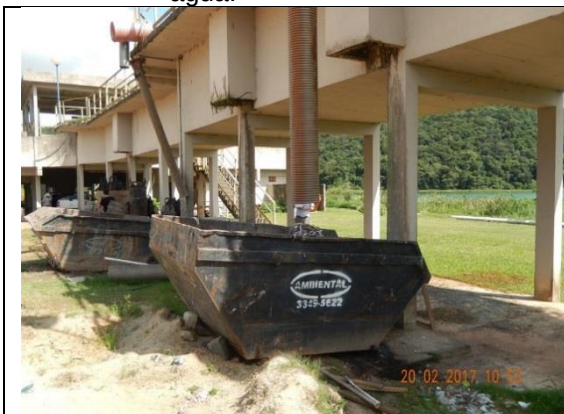
**Quadro 21:** Caçambas estacionárias com vazamento de líquido percolado ou com acumulação de água.

**Foto nº 4495 de 20/02/17** – caçambas estacionárias que recebem o material grosseiro sem registro ou torneira para o vazamento do líquido percolado.

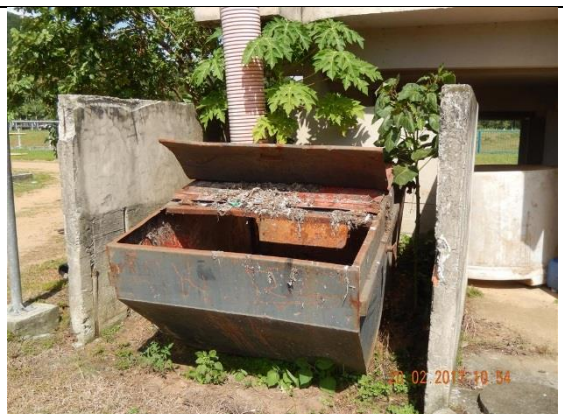
**Foto nº 4498 de 20/02/17** - Caçamba estacionária que recebe a areia, sem registro ou torneira para o vazamento do líquido percolado ou a água da chuva.

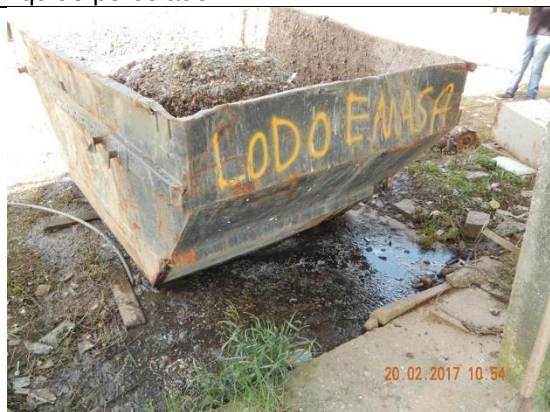
**Foto nº 4497 de 20/02/17** – caçambas estacionárias que recebem o material grosseiro sem registro ou torneira para o vazamento do líquido percolado, que escorrem no solo da ETE.

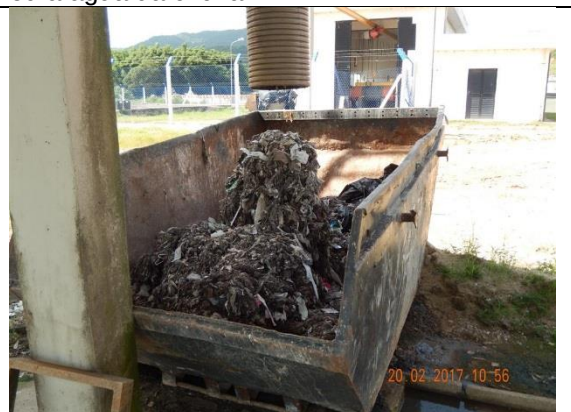
**Foto nº 4500 de 20/02/17** – caçambas estacionárias que recebem o material grosseiro sem registro ou torneira para o vazamento do líquido percolado, que escorrem no solo da ETE.

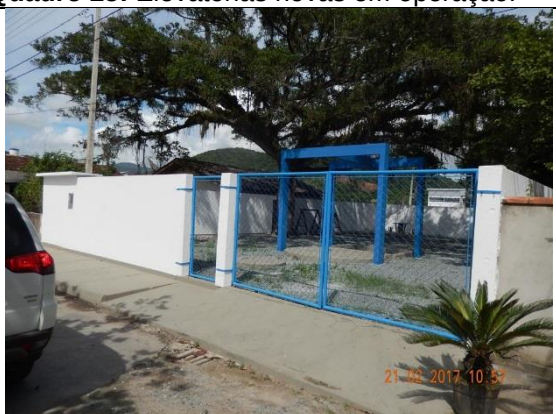
**No terceiro monitoramento realizado em 2016**, constatou-se que a Emasa deu continuidade aos projetos estabelecidos no Plano Municipal de Saneamento Básico, com a implantação de rede de esgoto e de elevatórias, inclusive colocando em funcionamento as redes de esgoto e as elevatórias Nova Esperança, Schultz e do Morro do Boi no dia 17/01/2017, interligando a ETE Nova Esperança, conforme fotos a seguir.

| <p><b>Foto nº 4621 de 21/02/17 – Elevatória Nova Esperança em operação a partir de 17/01/2017.</b></p> | <p><b>Foto nº 4625 de 21/02/17 - Elevatória Schultz em operação a partir de 17/01/2017.</b></p> |

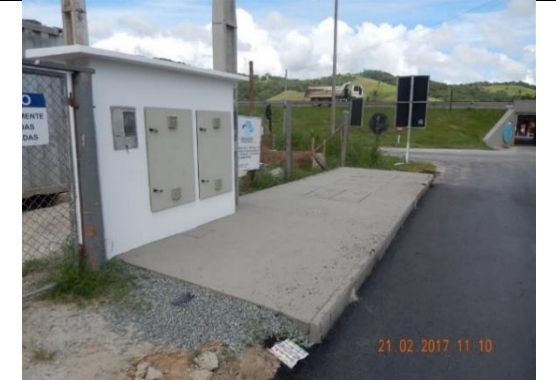
| <p><b>Foto nº 4629 de 21/02/17 – Elevatória Morro do Boi em operação a partir de 17/01/2017.</b></p> | <p><b>Foto nº 4670 de 21/02/17 – Elevatória do Iate Clube em operação desde 2015.</b></p> |

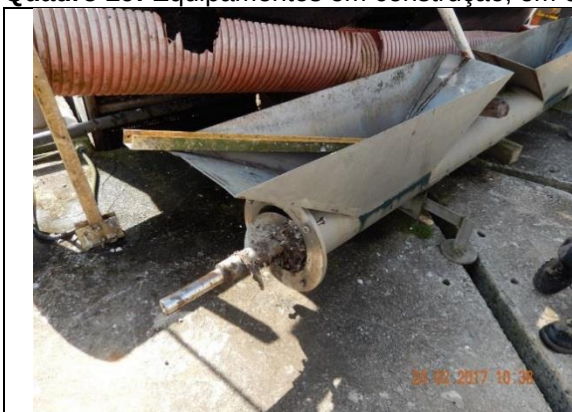
**Foto nº 4470 de 20/02/17** – Rosca que conduz os resíduos sólidos com defeito, ao lado tubulação improvisada.

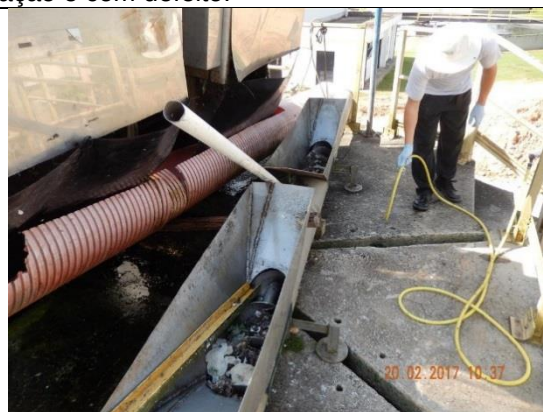
**Foto nº 4469 de 20/02/17** – Operador limpando a tubulação improvisada dos resíduos que recebe do Aqua Guard.

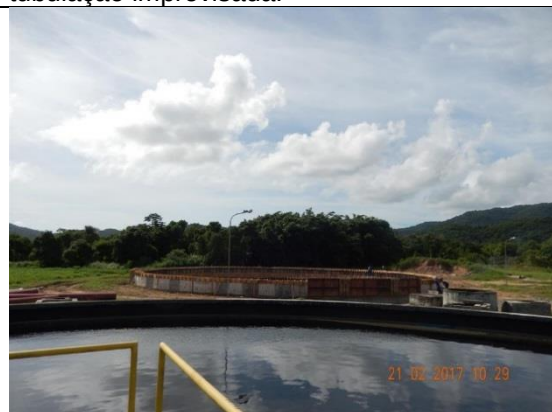
**Foto nº 4596 de 21/02/17** – Decantador 3 em construção.

O terceiro decantador teve sua obra concluída, porém, foram identificados problemas de vazamento que impossibilitaram sua operação após a realização dos testes iniciais. No momento, disse que os esforços estão direcionados a resolução destes problemas para que a unidade possa operar de maneira segura do ponto de vista ambiental e com a eficácia necessária para o processo de tratamento.

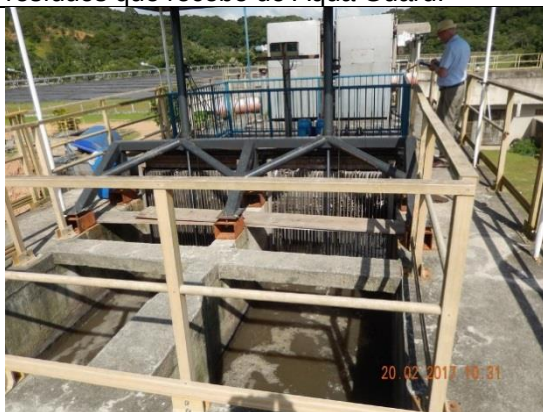
**Foto nº 4459 de 20/02/17** – Grade mecanizada em teste, que retira os resíduos maiores.

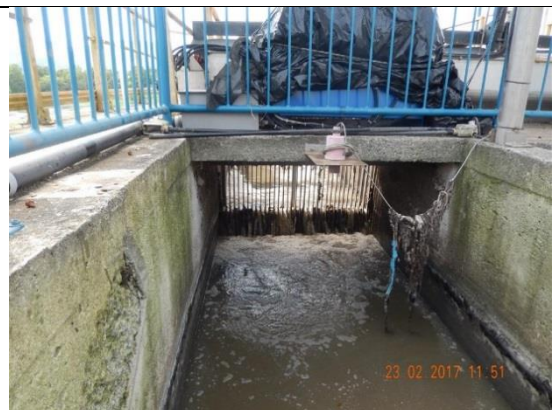
**Foto nº 4900 de 23/02/17** – sensor de nível do Aqua Guard e aos fundos a grade mecanizada em teste, que retira os resíduos maiores.

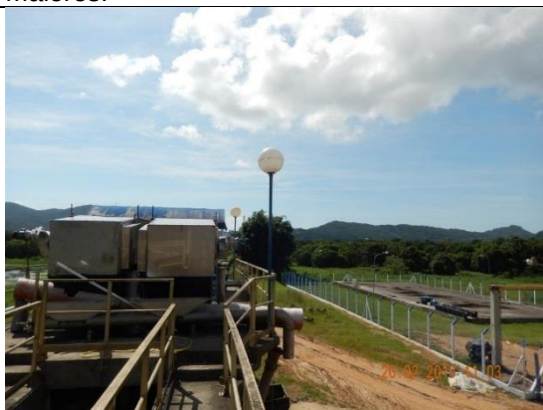
**Foto nº 4506 de 20/02/17** – Duas grades do Aqua Guard, que retira os resíduos menores.

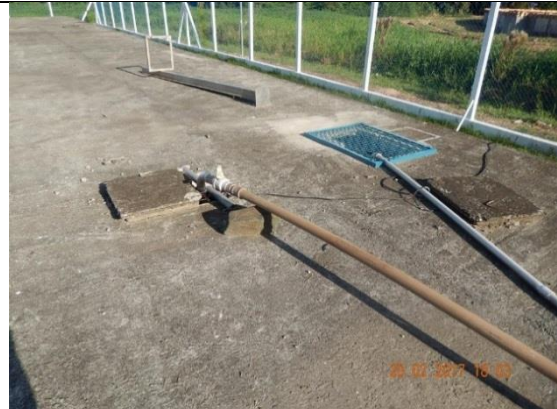
| <p><b>Foto nº 4582 de 20/02/17</b> – Dosagem do cloro gás no tratamento terciário, com controle manual de cloro pela vazão.</p> | <p><b>Foto nº 4526 de 20/02/17</b> – Casa do cloro gás, com os controles manuais de vazão.</p> |

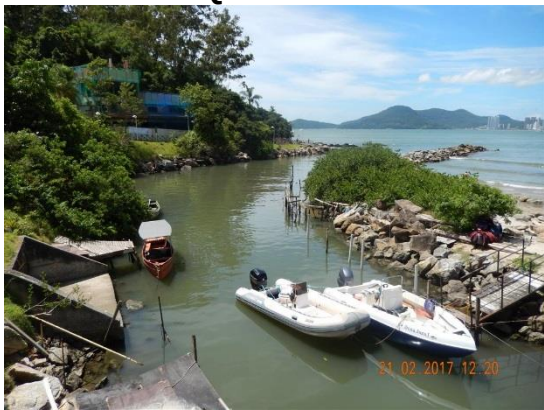
| Quadro 40 | |
|---|---|
| <p><b>Foto nº 4676 de 21/02/17</b> – Canal Marambaia, onde o ponto de balneabilidade da Praia Central encontra-se "Impropria".</p> | <p><b>Foto nº 4681 de 21/02/17</b> – Qualidade da água da Praia Central encontra-se imprópria para banho, ao lado do canal Marambaia.</p> |

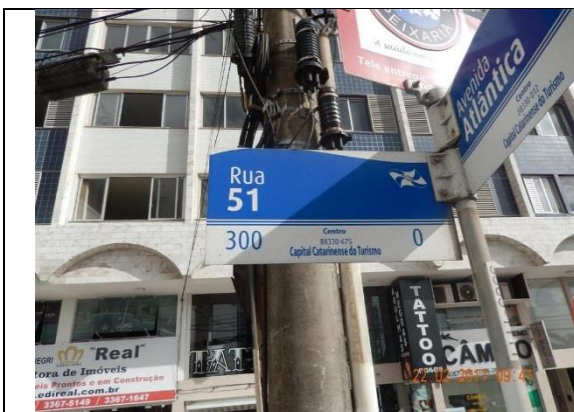
**Foto nº 4786 de 22/02/17** – Placa da Rua 51 com a Avenida Atlântica, onde o ponto de balneabilidade da Praia Central encontra-se “Impropria”.

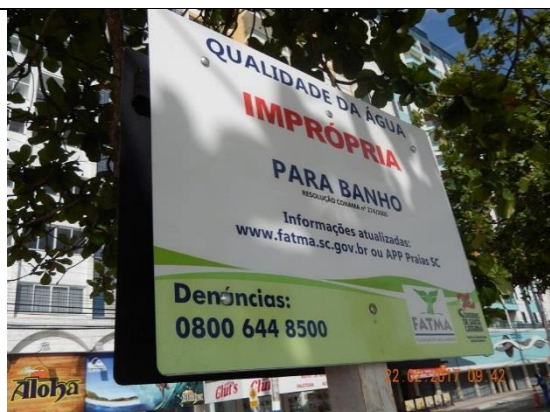
**Foto nº 4788 de 22/02/17** – Qualidade da água da Praia Central encontra-se imprópria para banho, em frente à Rua 51.

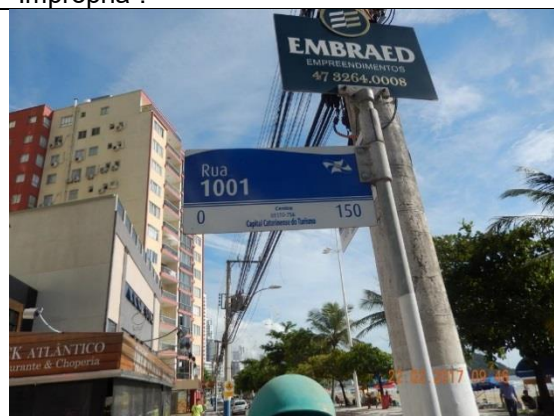
**Foto nº 4789 de 22/02/17** – Placa da Rua 1001 com a Avenida Atlântica, onde o ponto de balneabilidade da Praia Central encontra-se “Impropria”.

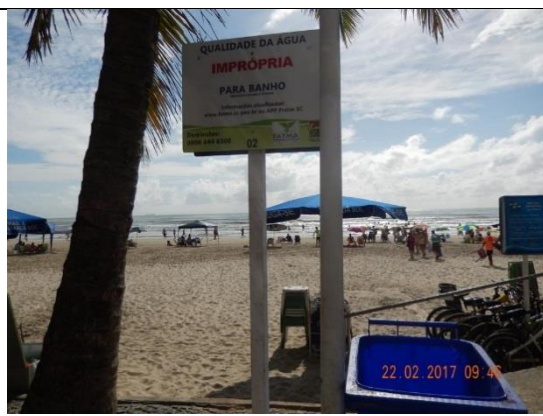
**Foto nº 4790 de 22/02/17** – Qualidade da água da Praia Central encontra-se imprópria para banho, em frente à Rua 1001.

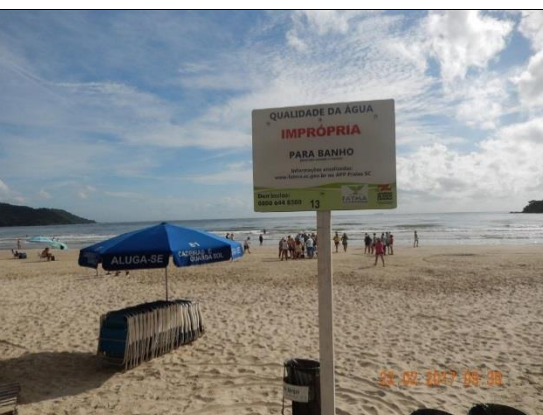
**Foto nº 4784 de 22/02/17** – Qualidade da água da Praia Central encontra-se imprópria para banho, em frente à Rua 1400.

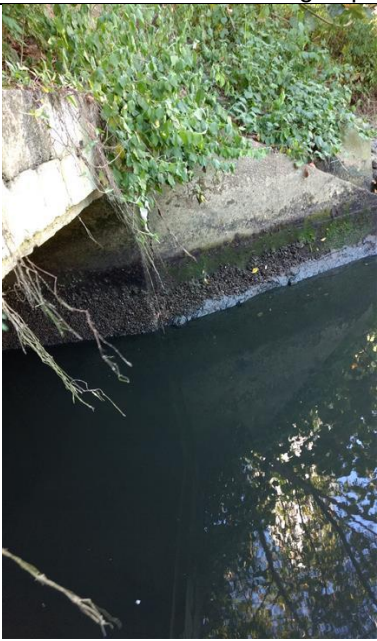
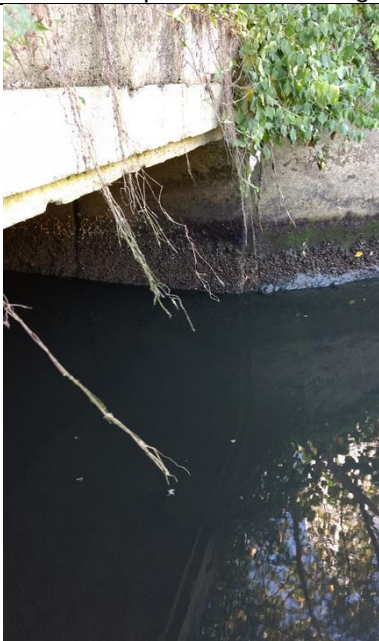
**Quadro 36:** Saída de Galeria de água pluvial para o rio Camboriú comprometida com esgotos.

| <p><b>Foto nº 161210089 de 21/02/17</b> – Saída de Galeria de água pluvial para o rio Camboriú comprometida com esgotos.</p> | <p><b>Foto nº 161225247 de 21/02/17</b> – Saída de Galeria de água pluvial para o rio Camboriú comprometida com esgotos.</p> |

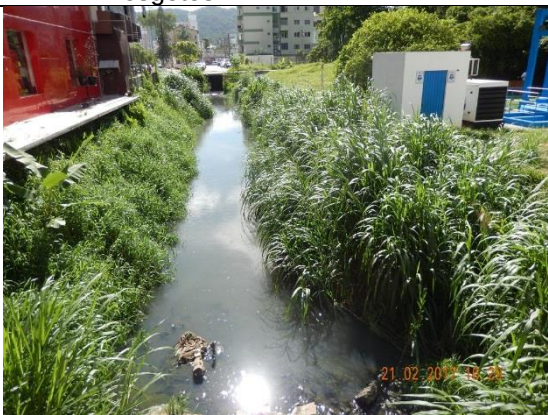
Também, ao lado da estação elevatória de esgoto do aterro (EE1) da Emasa, onde encontra-se o canal no Bairro Ariribá, verificou-se que em suas águas tinham presença de esgoto, conforme fotos a seguir e laudo do Laboratório de Controle de Qualidade de Efluente da Emasa nº 005/17 (fl. 311).

| <p><b>Foto nº 4724 de 21/02/17</b> – Canal no Bairro Ariribá que liga com o Canal do Marambaia com água de esgoto.</p> | <p><b>Foto nº 4714 de 21/02/17</b> – Canal no Bairro Ariribá que liga com o Canal do Marambaia com água de esgoto, ao lado da elevatória do aterro.</p> |

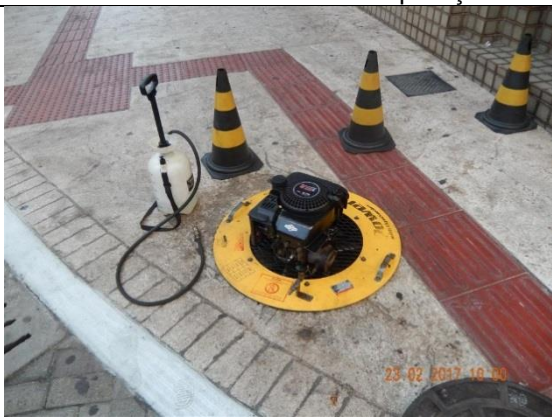
No dia 23/02/2017 foi feito um acompanhamento da inspeção das ligações prediais de esgoto e pluvial realizada pelos Fiscais da Emasa em conjunto com os operários da empresa DES Solution Techniques Ltda., ao lado do Shopping Atlântico de Balneário Camboriú, conforme fotos a seguir.

| <p><b>Foto nº 4877 de 23/02/17</b> – Equipamento colocado na caixa de inspeção de esgoto, para verificar se ocorre ligação de esgoto na rede pluvial, na área 534.</p> | <p><b>Foto nº 4884 de 23/02/17</b> – Equipamento ligado produz fumaça (gelo seco), que é injetado para rede de esgoto e pluvial.</p> |

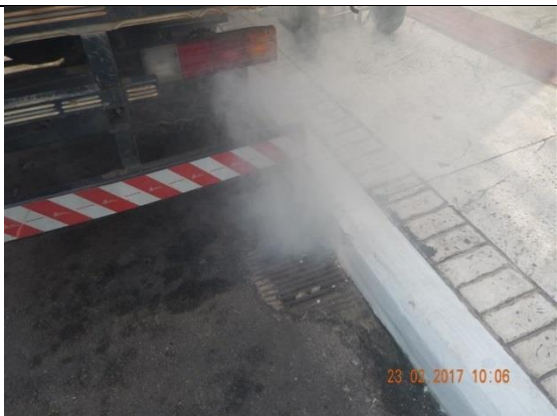
| <p><b>Foto nº 4885 de 23/02/17</b> – Fumaça saindo do bueiro de água pluvial, assim constata-se que há ligação de esgoto a rede pluvial, deste para o Canal Marambaia.</p> | <p><b>Foto nº 4887 de 23/02/17</b> – Fumaça saindo do Deck de um bar anexado ao Shopping, assim constata-se que há ligação de esgoto a rede pluvial, deste para o Canal Marambaia.</p> |

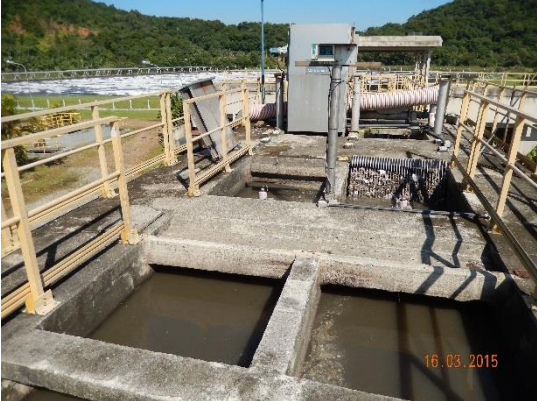
| Situação no Segundo Monitoramento | Situação no Terceiro Monitoramento |
|---|---|
| <p><b>Foto nº 0596 de 16/03/2015</b> – Aqua Guard em manutenção e o sensor de nível com defeito.</p> | <p><b>Foto nº 4459 de 20/02/2017</b> – Aqua Guard em operação inclusive com sensores de nível.</p> |

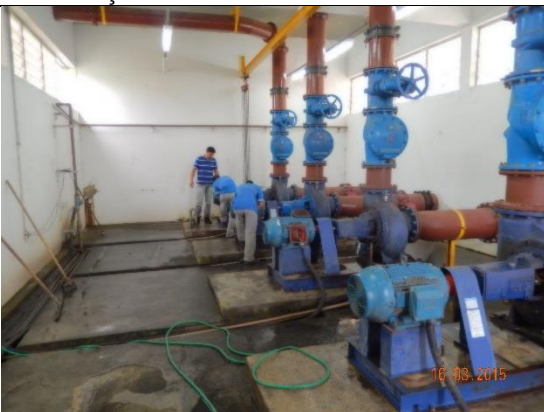
| Situação no Segundo Monitoramento | Situação no Terceiro Monitoramento |
|---|---|
| <p><b>Foto nº 0706 de 16/03/2015</b> – manutenção das bombas de recirculação de lodo, depois de ocorrer o extravasamento de lodo no decantador nº 01.</p> | <p><b>Foto nº 4536 de 20/02/2017</b> – bombas de recirculação de lodo em operação, sendo adquirida mais uma bomba, em caso de necessidade.</p> |

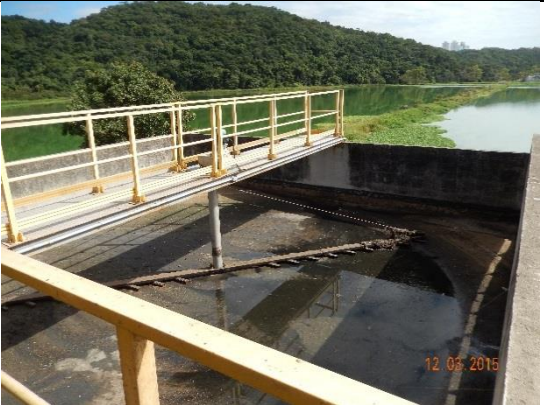
| Situação no Segundo Monitoramento | Situação no Terceiro Monitoramento |
|---|---|
| <p><b>Foto nº 164345 de 09/03/2015</b> - Desarenador há 8 meses com defeito.</p> | <p><b>Foto nº 4903 de 23/02/2017</b> - Desarenador continua com defeito, inclusive o outro também está com defeito (ponta do eixo da</p> |

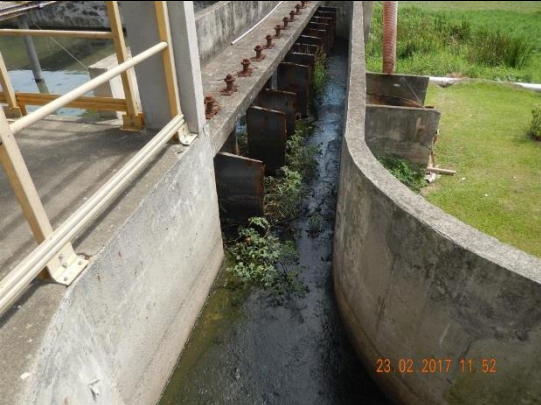
| Situação no Segundo Monitoramento | Situação no Terceiro Monitoramento |
|---|---|
| | <p>rosca está quebrado), assim, está há seis meses sem tirar a areia.</p> |

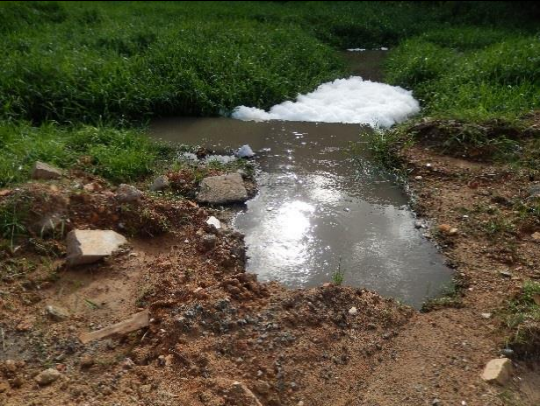
| Situação no Segundo Monitoramento | Situação no Terceiro Monitoramento |
|---|---|
| <p><b>Foto nº 0230 de 10/03/2015</b> – entupimento da saída do efluente, no encontro das saídas.</p> | <p><b>Foto nº 4818 de 22/02/2017</b> – desobstruído a saída do efluente, no encontro das saídas das lagoas facultativas e o tanque terciário.</p> |

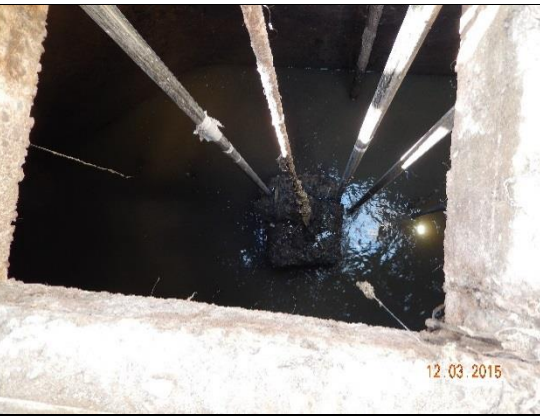
| Situação no Segundo Monitoramento | Situação no Terceiro Monitoramento |
|---|---|
| <p><b>Foto nº 0484 de 12/03/2015</b> – elevatória da Rua 3700 com cesto cheio de resíduos sólidos sem a devida limpeza. A falta de limpeza das elevatórias estraga as bombas.</p> | <p><b>Foto nº 4646 de 21/02/2017</b> – elevatória da Rua 3700 apresenta o cesto com poucos resíduos.</p> |

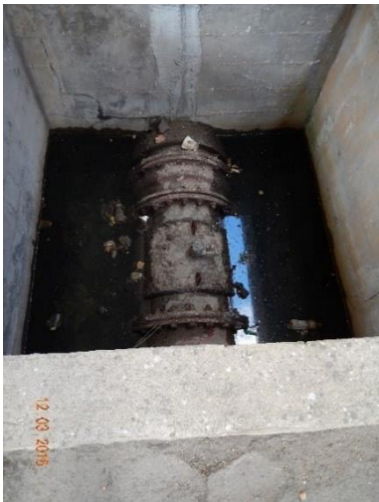
| Situação no Segundo Monitoramento | Situação no Terceiro Monitoramento |
|---|---|
| <p><b>Foto nº 0452 de 12/03/2015</b> – elevatória da Rua 3700 a comporta não está fechando, por isso a retorno da maré do Rio Camboriú.</p> | <p><b>Foto nº 4653 de 21/02/2017</b> – elevatória da Rua 3700 foi instalada uma nova comporta, para não haver retorno da maré do Rio Camboriú.</p> |

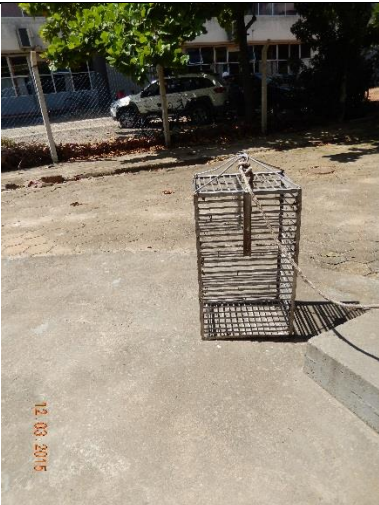
| Situação no Segundo Monitoramento | Situação no Terceiro Monitoramento |
|---|---|
| <p><b>Foto nº 0455 de 12/03/2015</b> – cesto fora da elevatória (3700) devido ao travamento.</p> | <p><b>Foto nº 4647 de 21/02/2017</b> – na elevatória 3700 os cesto estão funcionando.</p> |

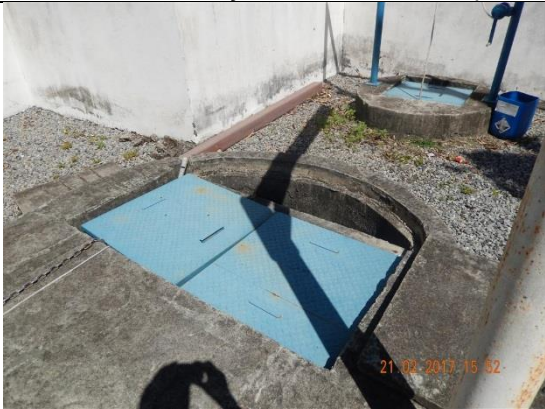
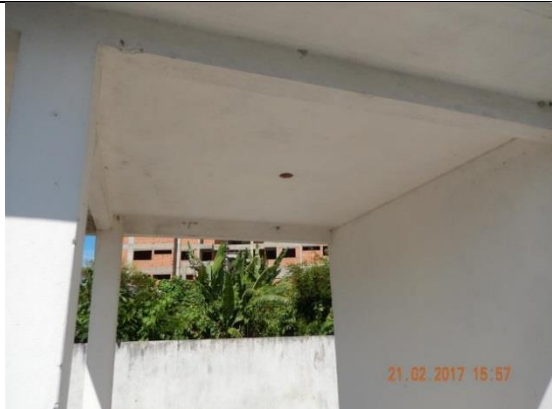
**Quadro 42:** Manutenção da elevatória da praia dos Amores no terceiro monitoramento.

- Não foi realizada a manutenção do registro/comporta de entrada de esgoto que está com vazamento na vedação;
- Não foi realizada a manutenção na laje superior;
- Não tem gerador;
- Não tem ar condicionado; e
- Iluminação interna e do pátio precária.

| <b>Foto nº 4690 de 21/02/2017</b> – parte da laje caiu dentro da elevatória da praia dos Amores. | <b>Foto nº 4700 de 21/02/2017</b> – sem iluminação na parte externa e interna da elevatória da praia do Amores. |

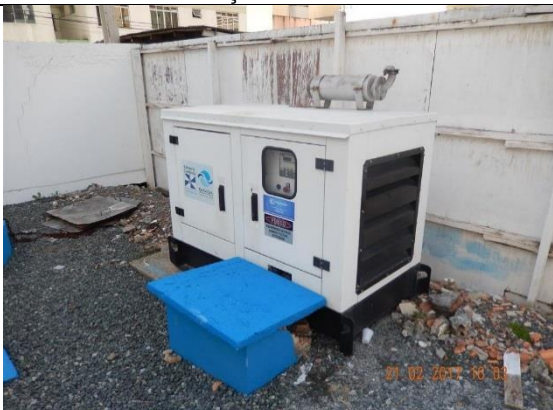
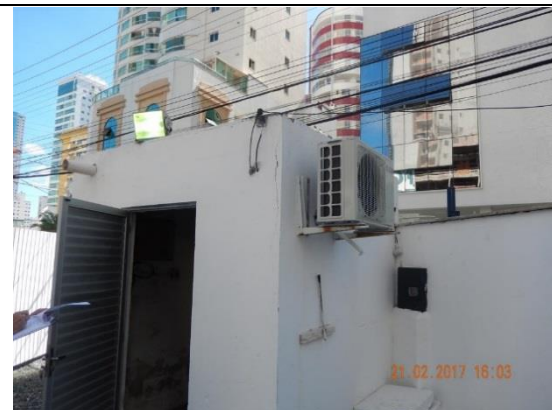
**Quadro 43:** Manutenção da elevatória do Marambaia no terceiro monitoramento.

- Não foi realizada a manutenção do registro/comporta de entrada de esgoto que está com vazamento na vedação;
- Falta o muro da divisa com prédio em construção

| <b>Foto nº 4705 de 21/02/2017</b> – Tapume na divisa com prédio em construção e problemas de drenagem. | <b>Foto nº 4707 de 21/02/2017</b> – lâmpada externa ligada, que acende com sensor de luz. |

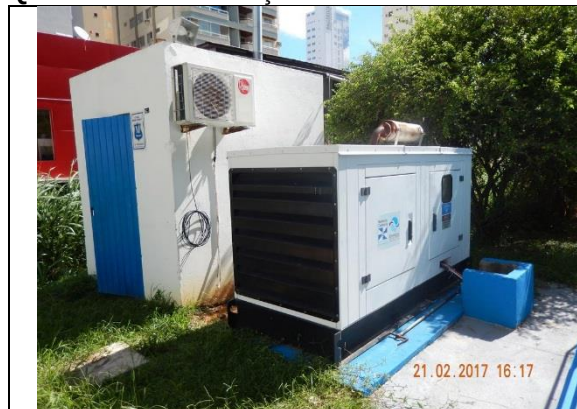
**Quadro 44:** Manutenção da elevatória do Aterro no terceiro monitoramento.

- Não foi realizada a manutenção do registro/comporta de entrada de esgoto que está com vazamento na vedação;
- Concreto onde prende o guia do cesto no fundo da elevatória se desprendeu.

**Foto nº 4715 de 21/02/2017** – Elevatória com gerador próprio.

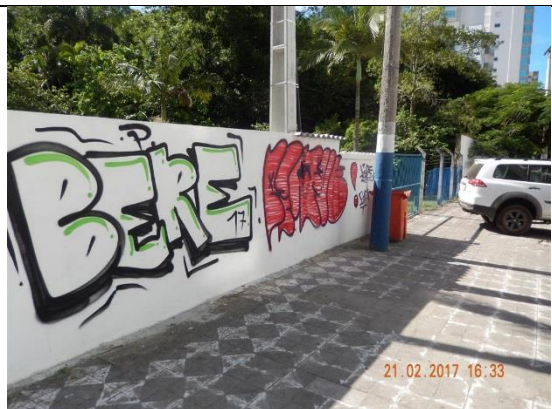
**Foto nº 4726 de 21/02/2017** – Frente da elevatória do Aterro.

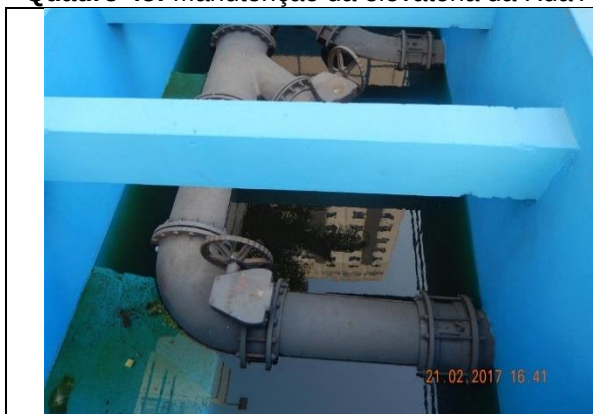
**Quadro 45:** Manutenção da elevatória da Rua Alvin Bauer no terceiro monitoramento.

- Não foi realizada a manutenção do registro/comporta de entrada de esgoto que está com vazamento na vedação;
- Esta elevatória é invadida por terceiros, devido ter muro muito baixo;
- Concreto onde prende o guia do cesto no fundo da elevatória se desprendeu.

**Foto nº 4733 de 21/02/2017** – Água no valo da tubulação da elevatória de esgoto, que pode procriar mosquito da dengue.

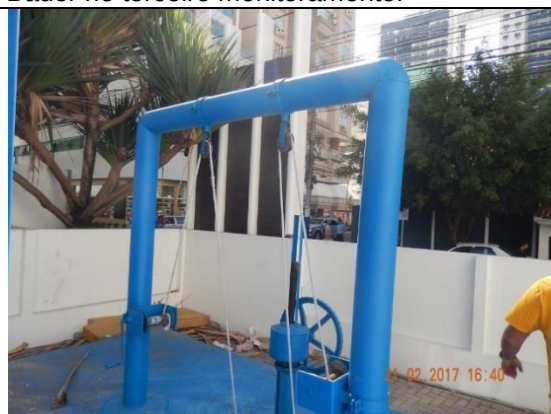
**Foto nº 4731 de 21/02/2017** – A elevatória é invadida por terceiros, devido ter muro muito baixo.

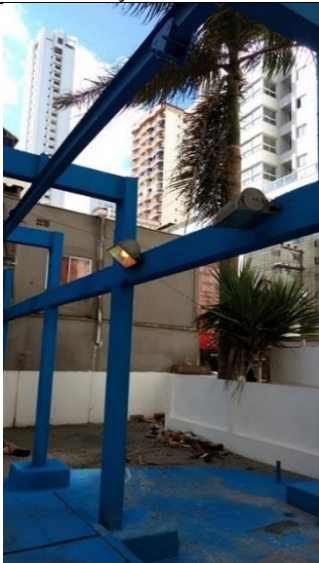
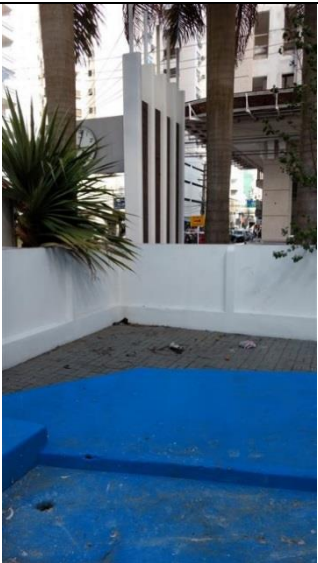
**Quadro 46:** Manutenção da elevatória da Rua 2950 no terceiro monitoramento.

- Não foi realizada a manutenção do registro/comporta de entrada de esgoto que está com vazamento na vedação;
- Iluminação no pátio é precária, inclusive uma das lâmpadas está ligada direto;
- Esta elevatória é invadida por terceiros, devido ter muro muito baixo.

| <p><b>Foto nº 155239813 de 21/02/2017</b> – lâmpada acesa direto no pátio da elevatória. Outras lâmpadas queimadas.</p> | <p><b>Foto nº 160133061 de 21/02/2017</b> – A elevatória de esgoto é invadida por terceiros, devido ter muro muito baixo.</p> |

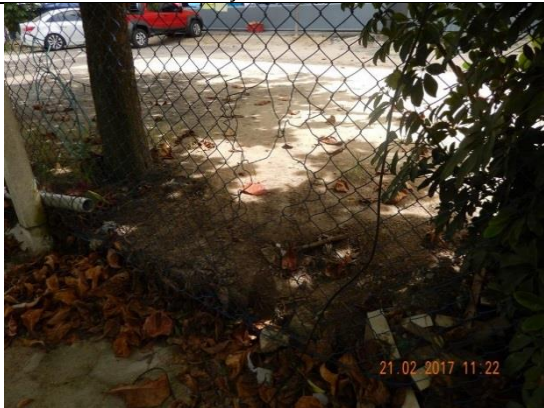
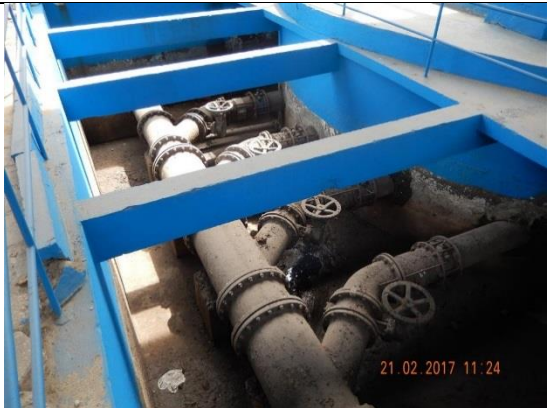
**Quadro 47:** Manutenção da elevatória da Rua 3700 no terceiro monitoramento.

- Registro/comporta de entrada de esgoto que está com vazamento na vedação;
- Esta elevatória é invadida por terceiros, devido ao cercamento ser de tela de arame, que é precária;

| <p><b>Foto nº 4633 de 21/02/2017</b> – Elevatória da Rua 3700 com cerca de arame rompida, que contribui para invasão. Esta elevatória fica em baixo da ponte do rio Camboriú na BR101, em Balneário Camboriú.</p> | <p><b>Foto nº 4640 de 21/02/2017</b> – registro/comporta de entrada de esgoto está com vazamento na vedação.</p> |

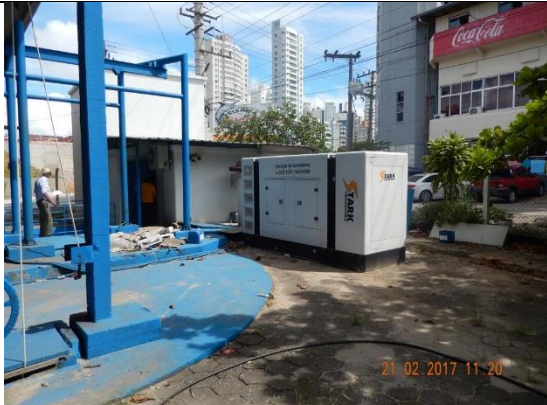
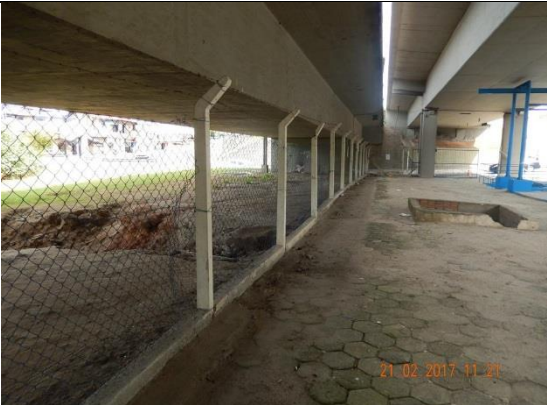
| <p><b>Foto nº 4630 de 21/02/2017</b> – lixo em cima da elevatória.</p> | <p><b>Foto nº 4632 de 21/02/2017</b> – Cerca de arame rompida da elevatória.</p> |

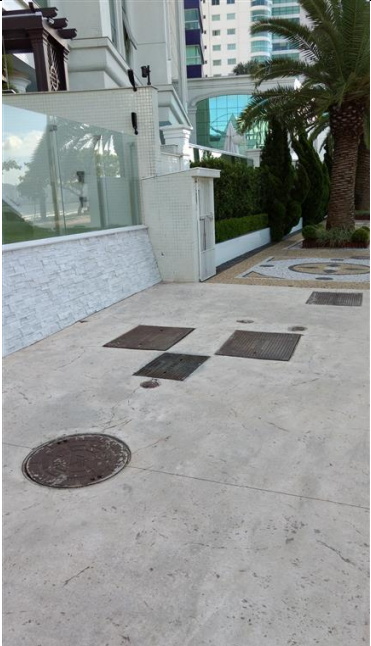
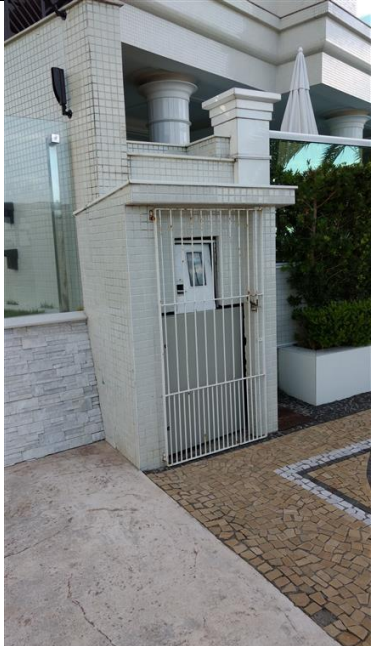
**Quadro 48:** Manutenção da elevatória da Barra Sul no terceiro monitoramento.

- Registro/comporta de entrada de esgoto que está com vazamento na vedação;
- Esta elevatória é invadida por terceiros, devido ao cercamento ser de tela de arame, que é precária.

| <p><b>Foto nº 162049905 de 21/02/2017</b> – Elevatória da Barra Sul, sem condições de instalar ar condicionado e colocar gerador elétrico. Esta elevatória fica na calçada da avenida Atlântica.</p> | <p><b>Foto nº 162013109 de 21/02/2017</b> – caixa do medidor de energia em condições precárias.</p> |

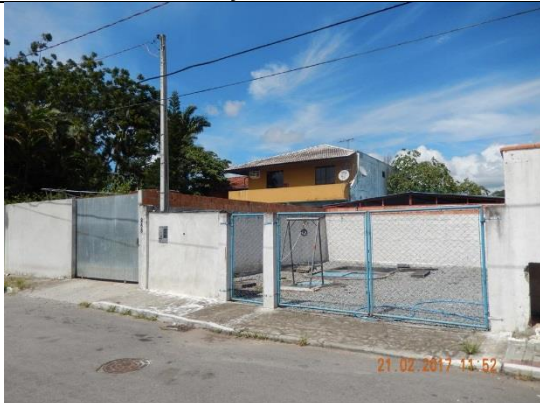
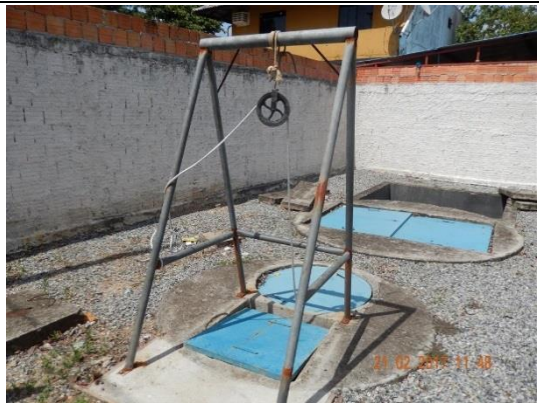
**Quadro 49:** Manutenção da elevatória do late Clube no terceiro monitoramento.

- Registro/comporta de entrada de esgoto que está com vazamento na vedação;
- Esta elevatória não tem talha;
- Sem gerador elétrico.

| <p><b>Foto nº 4670 de 21/02/2017</b> – Elevatória do late Clube não tem gerador elétrico.</p> | <p><b>Foto nº 4663 de 21/02/2017</b> – Sem talha para puxar o sexto.</p> |

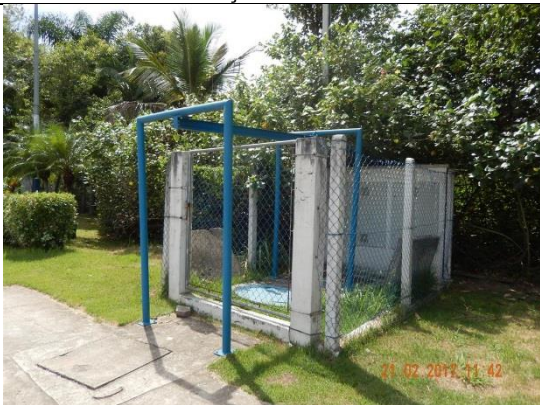
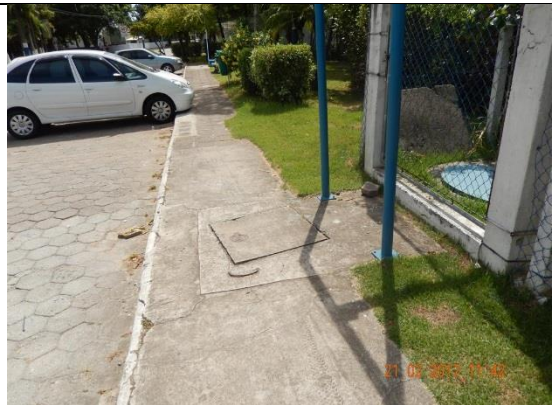
**Quadro 50:** Manutenção da elevatória da via Gastronômica no terceiro monitoramento.

- Registro/comporta de entrada de esgoto que está com vazamento na vedação;
- Esta elevatória não tem talha;
- Sem gerador elétrico.

| <p><b>Foto nº 4660 de 21/02/2017</b> – Elevatória da via Gastronômica sem gerador elétrico.</p> | <p><b>Foto nº 4661 de 21/02/2017</b> – tampa da elevatória em concreto, que é muito pesada para a manutenção.</p> |

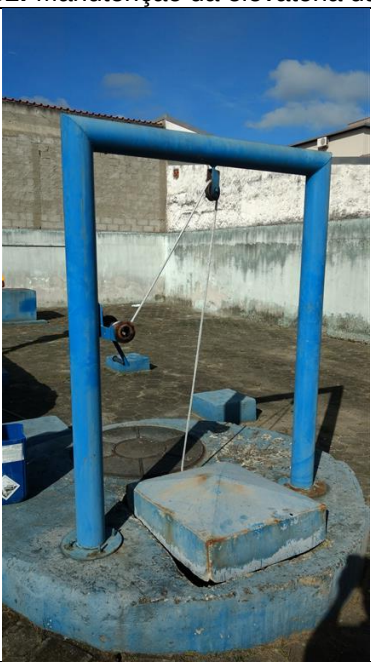
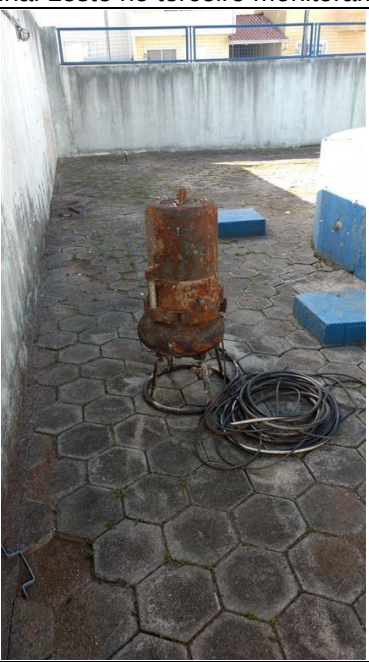
**Quadro 51:** Manutenção da elevatória da rua 1822 – Marginal Leste no terceiro monitoramento.

- Registro/comporta de entrada de esgoto que está com vazamento na vedação;
- Sem gerador elétrico;
- Iluminação no pátio é precária.

| <p><b>Foto nº 163306140 de 21/02/2017</b> – Elevatória da rua 1822 – Marginal Leste sem gerador elétrico.</p> | <p><b>Foto nº 163733087 de 21/02/2017</b> – elevatória sem iluminação externa.</p> |
