| <b>ASSUNTO:</b> | Reinstrução do Terceiro Monitoramento da Auditoria Operacional realizada no sistema de esgotamento sanitário de Balneário Camboriú |
| <b>RELATÓRIO DE INSTRUÇÃO:</b> | DAE nº 17/2020 |

Trata-se da reinstrução do relatório que traz o resultado do terceiro monitoramento da Auditoria Operacional no Sistema de Esgotamento Sanitário de Balneário Camboriú.

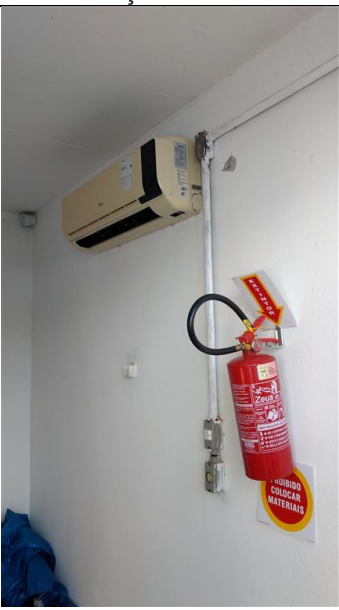
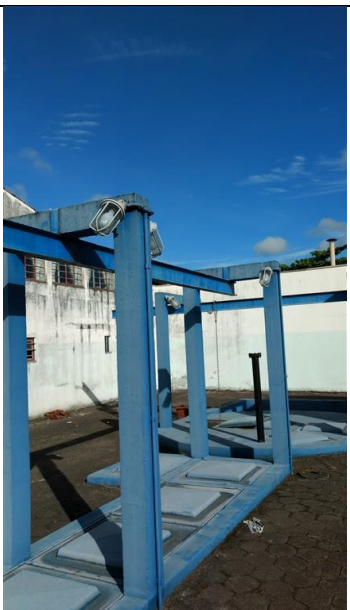
**Quadro 52:** Manutenção da elevatória da rua 1822 – 3ª. Avenida no terceiro monitoramento.

- Registro/comporta de entrada de esgoto está com vazamento na vedação;
- Sem inversor de frequência;
- Iluminação no pátio é precária.

| <p><b>Foto nº 164300531 de 21/02/2017</b> – Elevatória da rua 1822 – 3ª. Avenida com ar condicionado pifado.</p> | <p><b>Foto nº 164246270 de 21/02/2017</b> – Elevatória com várias lâmpadas queimadas.</p> |

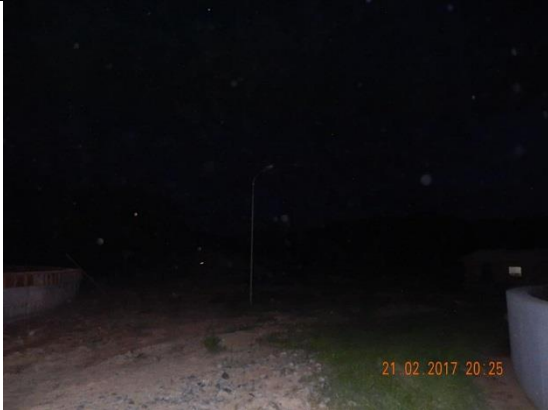
As casas de reciclo de lodo, de cloro gás e descarte de lodo estavam com lâmpadas queimadas ou problemas com os reatores. Além disso, a casa dos sopradores apresentava cabos de energia expostos a água e o controle de energia dos sopradores estava danificados. Alguns destes problemas podem ser visualizados nas fotos a seguir.

| <b>Foto nº 4747 de 21/02/2017</b> – Ao lado dos decantadores verifica-se poste com lâmpada queimada. | <b>Foto nº 4750 de 21/02/2017</b> – Tanque de tratamento terciário - poste com lâmpada queimada. |

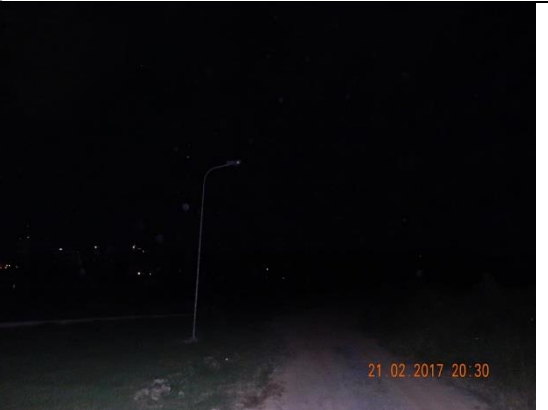
| <b>Foto nº 4753 de 21/02/2017</b> – Pátio e tanque de areação sem iluminação. | <b>Foto nº 4754 de 21/02/2017</b> – Calha parschall – tratamento primário com lâmpadas queimadas nos postes. |

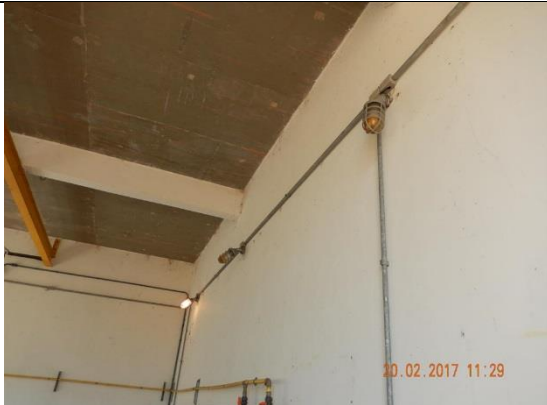
| <p><b>Foto nº 4530 de 20/02/2017</b> – Lâmpadas queimadas na casa de cloro gás.</p> | <p><b>Foto nº 4544 de 20/02/2017</b> Lâmpadas queimadas na casa de reciclo de lodo.</p> |

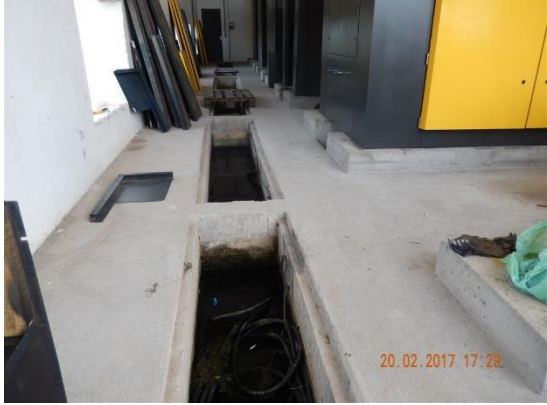
| <p><b>Foto nº 4552 de 20/02/2017</b> - cabeamento dos sopradores de ar exposto à água, na casa dos sopradores. Lâmpadas queimadas na casa de reciclo de lodo.</p> | <p><b>Foto nº 4554 de 20/02/2017</b> – placa de controle do comando de energia na casa dos sopradores danificado.</p> |

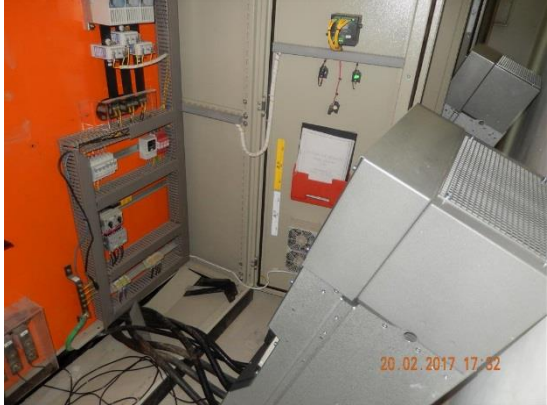
| <p><b>Foto nº 4558 de 20/02/2017</b> – Quadro elétrico na casa dos sopradores exposto fora da caixa e precisando de manutenção.</p> | |

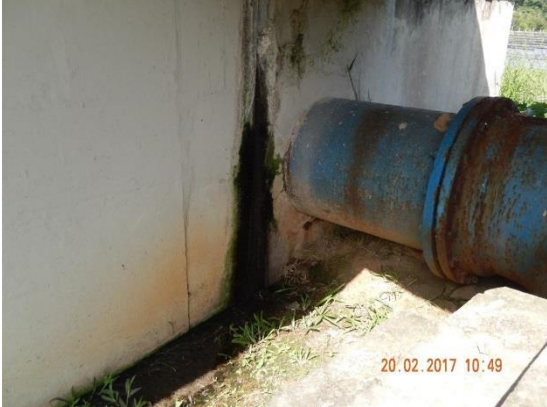
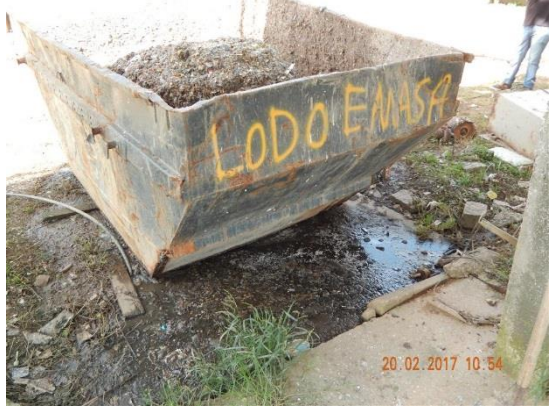
**Quadro 54:** Outros problemas na ETE Nova Esperança.

| <p><b>Foto nº 4487 de 20/02/2017</b> – vazamento na caixa de gordura ao lado do emissário para lagoa facultativa.</p> | <p><b>Foto nº 4497 de 20/02/2017</b> – falta de canalização do líquido percolado dos resíduos sólidos (material grosseiro e da areia) para retorno a calha parschall.</p> |

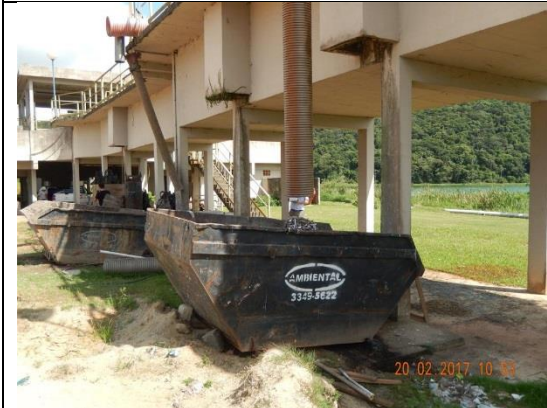
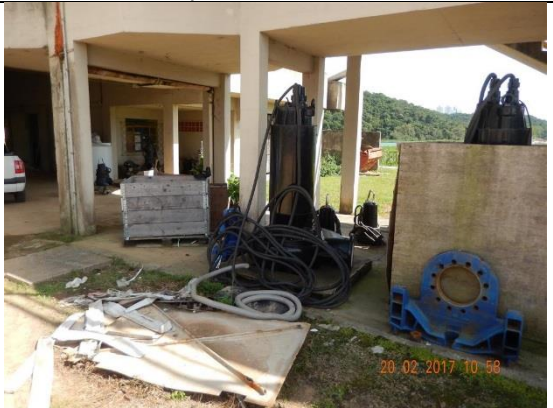
| <p><b>Foto nº 4495 de 20/02/2017</b> – canalização e caçamba estacionária inadequados, com muitos materiais grosseiros espalhado no pátio, em baixo da calha parschall.</p> | <p><b>Foto nº 4503 de 20/02/2017</b> – bombas de elevatórias e outros, misturado com lixo colocados em baixo da calha parschall.</p> |

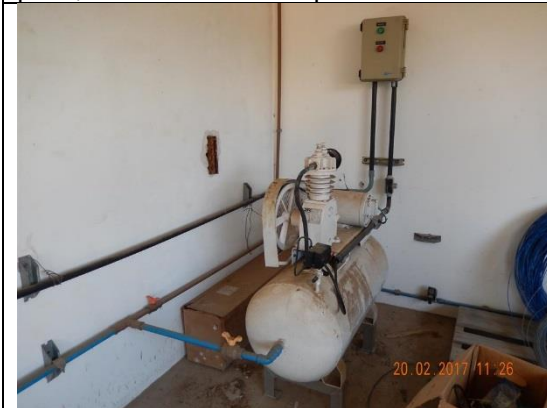
| <p><b>Foto nº 4527 de 20/02/2017</b> – compressor não funciona, que é para ser utilizado pelo operador em caso de acidentes na casa do cloro gás.</p> | <p><b>Foto nº 4527 de 20/02/2017</b> – no tanque de areação 30% dos mangotes apresentam problemas nos difusores de ar.</p> |

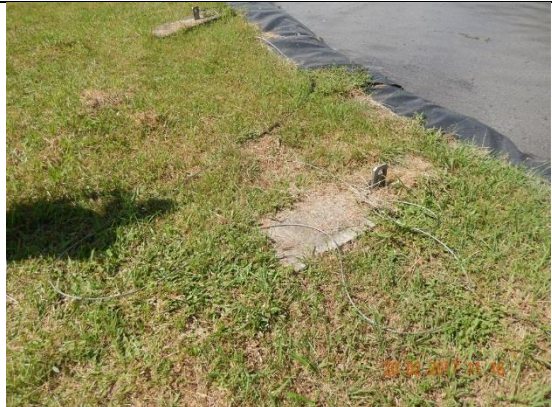
| <p><b>Foto nº 4515 de 20/02/2017</b> – mangotes com cabo de aço arreventado.</p> | <p><b>Foto nº 4820 de 22/02/2017</b> – caixa para despejo da limpeza de bueiros, com bomba estraga, além disso, o material depositado (contaminado) na caixa está espalhando pelo terreno.</p> |

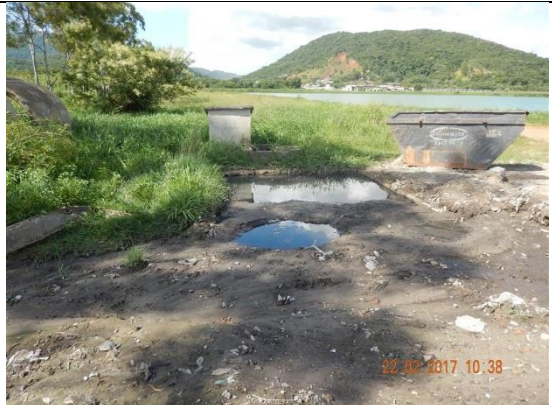
| <p><b>Foto nº 4822 de 22/02/2017</b> – caixa para despejo da limpeza de bueiros, com o material depositado (contaminado) na caixa está espalhando pelo terreno.</p> | <p><b>Foto nº 4572 de 20/02/2017</b> – bombas de retirada da espuma estão submersa em água, que se ligar as bombas o operador pode levar choque e ser fatal.</p> |

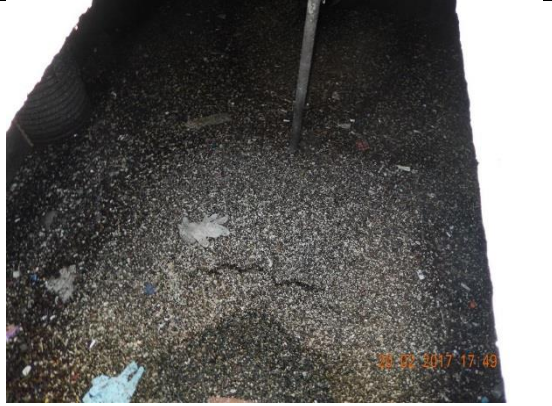
| <p><b>Foto nº 4576 de 20/02/2017</b> – tanque da espuma está cheia e o descarte está sendo pelo caminhão com bomba de sucção. O descarte da espuma está sendo na lagoa facultativa 1.</p> | <p><b>Foto nº 4600 de 21/02/2017</b> – Produto antiespumante exposto ao tempo.</p> |

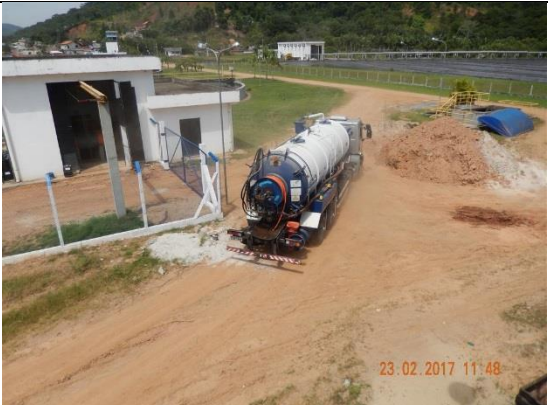
| <p><b>Foto nº 4898 de 23/02/2017</b> – Pátio da ETE Nova Esperança sem calçamento e drenagem, que em dias de chuvas forte alaga e fica intransitável para os operadores.</p> | <p><b>Foto nº 4908 de 23/02/2017</b> – Pátio da ETE Nova Esperança, local onde atola o caminhão cloro gás.</p> |

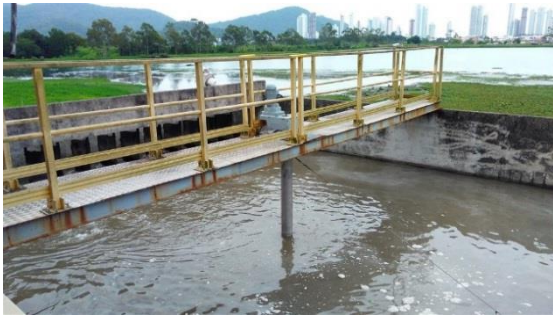
**Quadro 55:** Desarenador nº 1 em operação, após a execução da auditoria.

No interregno da elaboração do Relatório do terceiro monitoramento foram encaminhadas fotos do desarenador nº 1 em operação, bem como a retirada da areia da caçamba estacionária.

| <p><b>Foto nº 01-2</b> – Desarenador nº 1 em operação, encaminhada por e-mail no dia 31/03/2017.</p> | <p><b>Foto nº 01-3</b> – Caçamba estacionária recebendo a areia do Desarenador nº 1, encaminhada por e-mail no dia 31/03/2017.</p> |

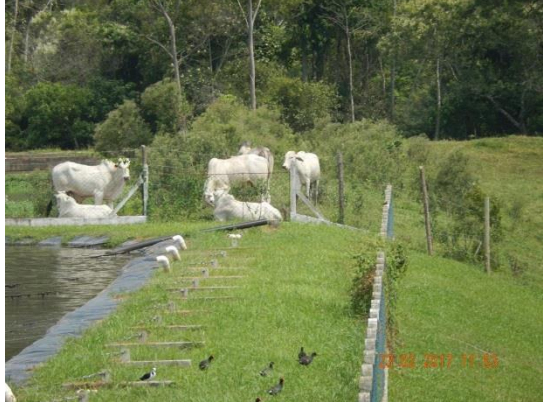
**Quadro 58:** Equipamentos instalados para isolar a ETE e a presença de animais.

| <p><b>Foto nº 4905 de 22/02/2017</b> – Manada de bois nelore no pátio da ETE Nova Esperança.</p> | <p><b>Foto nº 4586 de 2/02/2017</b> – Cerca improvisada para o gado não passar, mas está dentro da ETE Nova Esperança.</p> |

Disso, constatou-se que a Emasa realizou o cercamento interno da casa do cloro gás, do tanque do tratamento terciário e do tanque de aeração. As entradas dispunham de vigilantes terceirizados, mas não foram instaladas placas de segurança e automatização do portão, além disso, constatou-se a presença de animais no pátio da ETE Nova Esperança, o que pode provocar acidentes com os servidores. Além disso, as cercas externas estavam precárias, desta forma, a recomendação foi considerada parcialmente implementada.

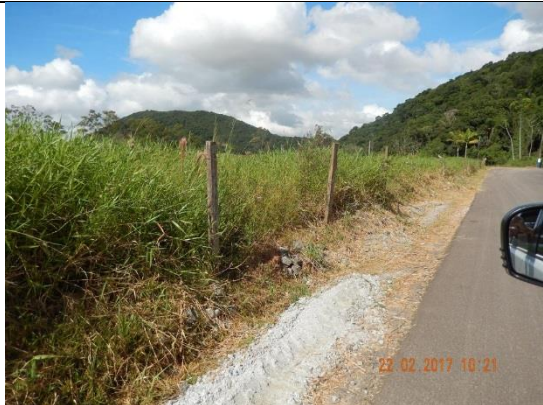
| <p><b>Foto nº 4808 de 22/02/2017</b> – Sem cerca nos fundos da ETE Nova Esperança.</p> | <p><b>Foto nº 4806 de 22/02/2017</b> – Cerca em péssimas condições na lateral direita dos fundos da ETE Nova Esperança.</p> |

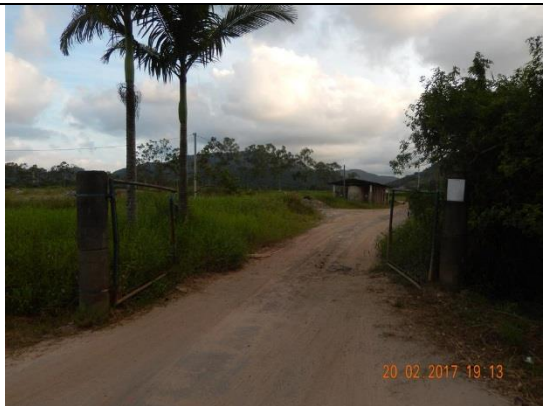
| <p><b>Foto nº 4589 de 20/02/2017</b> – Portão secundário em péssimas condições (fundos da ETE Nova Esperança).</p> | <p><b>Foto nº 4526 de 20/02/2017</b> – Cerca construída entre a casa de cloro gás e o tanque do tratamento terciário.</p> |
