PROCESSO Nº:	PMO 11/00581607
UNIDADE GESTORA:	Prefeitura Municipal de Balneário Camboriú e Empresa Municipal de Água e Saneamento de Balneário Camboriú - EMASA
RESPONSÁVEIS:	Edson Renato Dias – Prefeito Municipal de Balneário Camboriú; André Ritzmann – Diretor Geral da Emasa; Ney Emílio Clivati – ex-Diretor Geral da Emasa; Eduardo Hamond Regua – ex-Diretor Geral da Emasa.
ASSUNTO:	Processo de Monitoramento - Sistema de esgotamento sanitário de Balneário Camboriú
RELATÓRIO DE INSTRUÇÃO:	DAE - 003/2015 - Instrução Plenária

Trata-se do segundo monitoramento da Auditoria Operacional no Sistema de Esgotamento Sanitário de Balneário Camboriú.

2.1.1 Obter a licença ambiental de operação da ETE Nova Esperança.

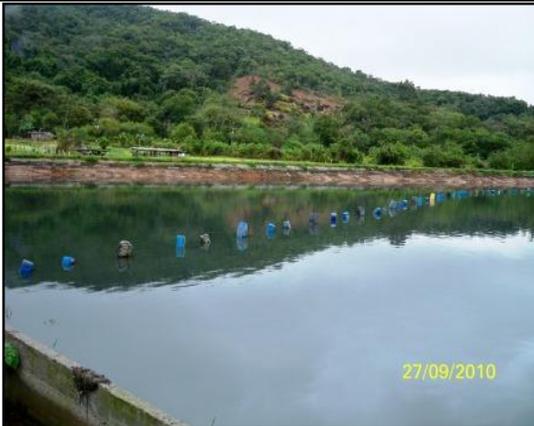
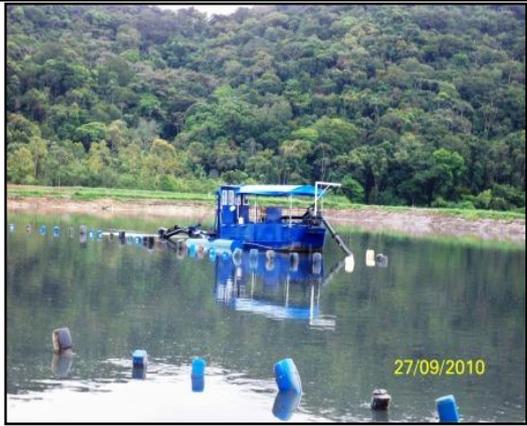
Quadro 09 – Dragagem de lodo da lagoa de estabilização e despejo no terreno da ETE .

A auditoria apontou em 2010 que havia o despejo inapropriado do lodo dragado da lagoa de estabilização (anaeróbica), conforme as figuras abaixo (27/09/2010). Constatou-se que o lodo retirado da lagoa estava sendo jogado no terreno da própria ETE, sem nenhum tipo de tratamento, podendo gerar danos ambientais. Também não havia licença ambiental autorizando o despejo, tudo em desacordo com as legislações especificadas neste achado.

<p>Foto nº 1239 de 27/09/2010 - Aspecto da lagoa de estabilização que estava sendo dragada na ETE Nova Esperança.</p>	<p>Foto nº 1241 de 27/09/2010 - Aspecto da draga em operação na lagoa de estabilização da ETE Nova Esperança.</p>

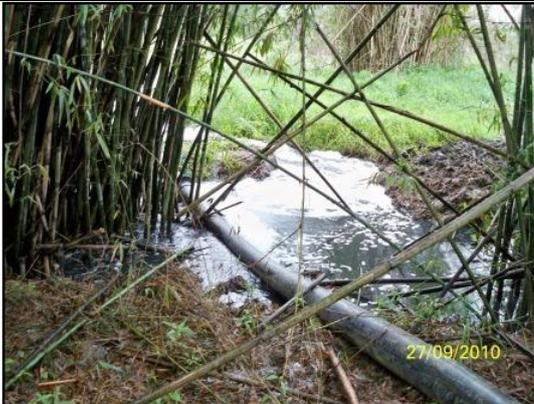
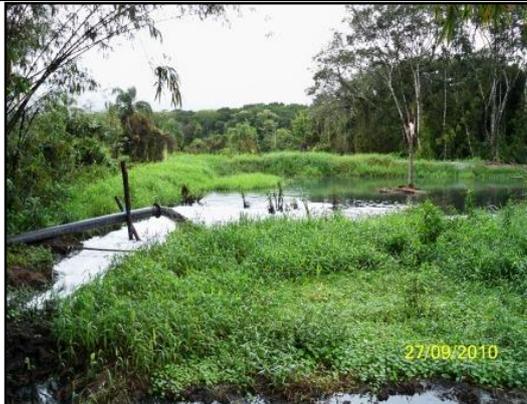
<p>Foto nº 1222 de 27/09/2010 - Tubos aduzindo o lodo dragado da lagoa de estabilização da ETE Nova Esperança.</p>	<p>Foto nº 1235 de 27/09/2010 - Lançamento de lodo sem tratamento dragado da lagoa de estabilização da ETE Nova Esperança.</p>

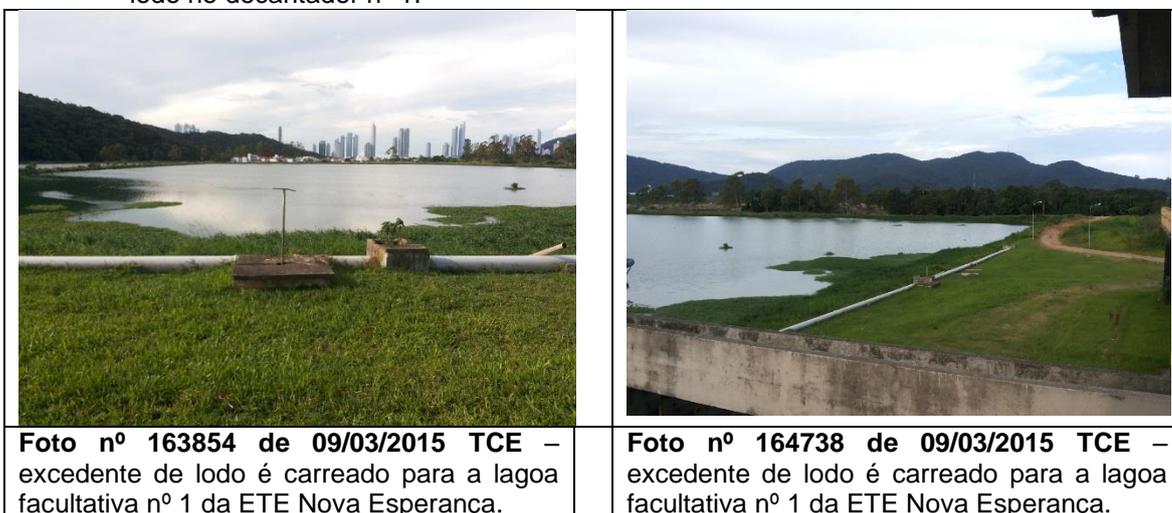
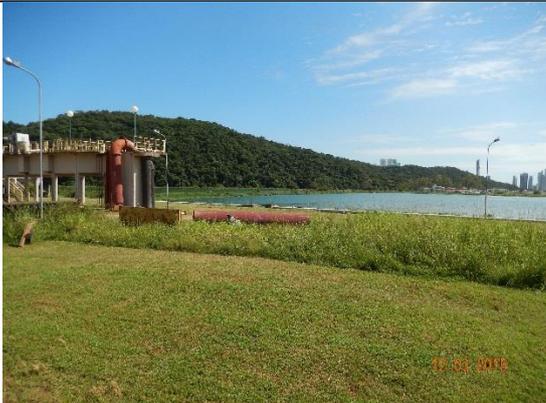
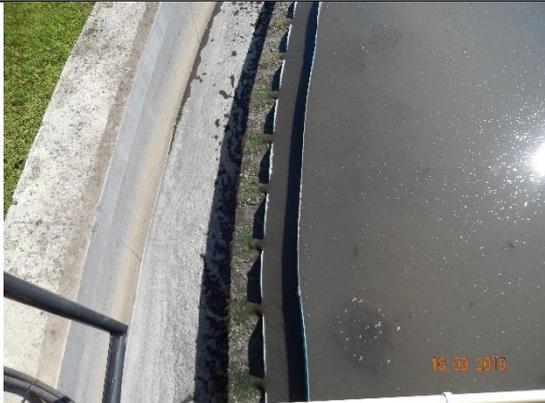
Quadro 10 – Excesso de lodo está sendo depositado na lagoa facultativa e extravasamento de lodo no decantador nº 1.

Em inspeção *in loco* constatou-se que o excedente de lodo está sendo depositado na Lagoa Facultativa e ainda, ocorreu o extravasamento de lodo no decantador nº 1 (16/03/15), devido as 4 (quatro) bombas de recirculação de lodo apresentarem defeitos, conforme fotos abaixo.

<p>Foto nº 0387 de 12/03/2015 TCE – excedente de lodo é carregado para a lagoa facultativa nº 1 da ETE Nova Esperança.</p>	<p>Foto nº 0552 de 12/03/2015 TCE – lodo extravasando no decantador nº 1 junto com o efluente, devido as 4 (quatro) bombas de recirculação de lodo estar com defeitos.</p>

O Manual de Operação da ETE realizado pelo Consórcio Itajui/AGS (2013) descreve que “a instalação não dispõe de qualquer sistema de tratamento do lodo gerado. O lodo em excesso é depositado numa lagoa” (fl. 531). O mesmo Manual informa que “o lodo sedimentado é extraído para a caixa de recirculação, por pressão hidrostática, sendo então bombeados para a lagoa de arejamento ou para a lagoa de lodo” (fl. 537).

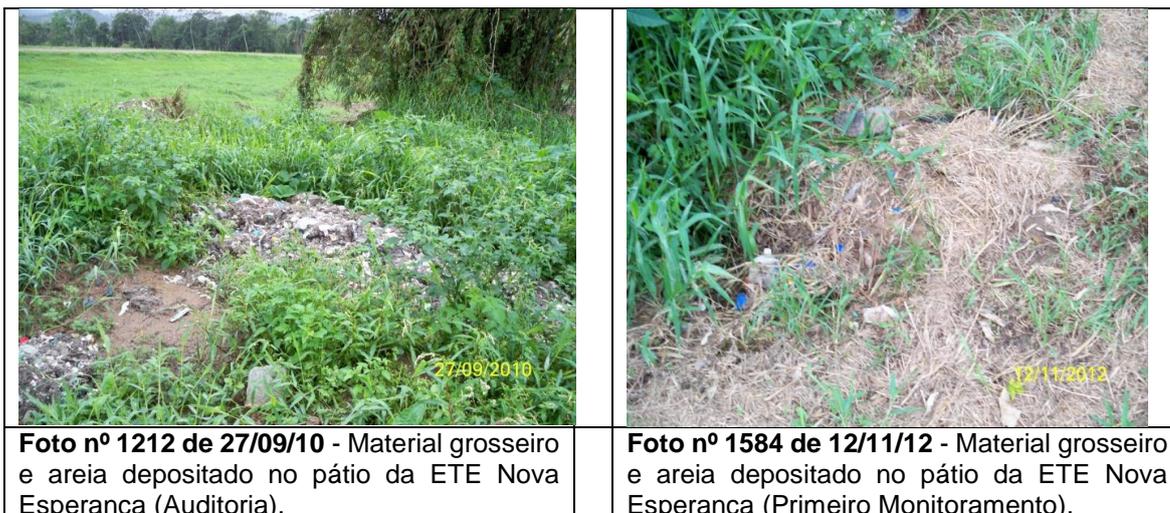
Quadro 11 – Lançamento material grosseiro e areia no terreno da ETE Nova Esperança.

A consequência é o risco de poluição ambiental, pois o rejeito não passou por nenhum processo de tratamento para sua destinação final.

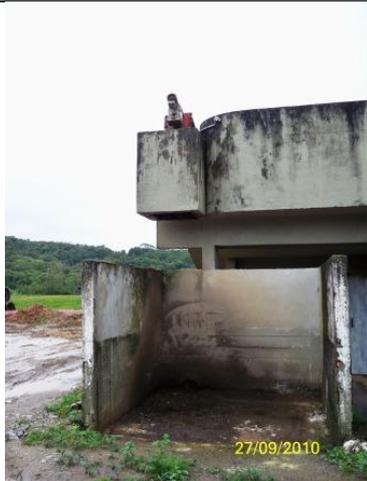
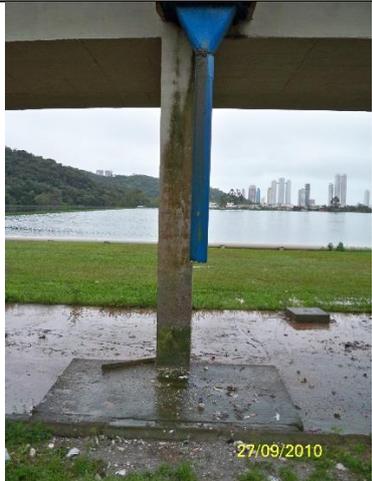
Quadro 13 – Material grosseiro e areia da ETE Nova Esperança sem as caçambas estacionárias.

Na auditoria, constatou-se que os rejeitos gerados no tratamento de esgoto (material grosseiro e areia) eram depositados no próprio terreno da Estação, a cerca de 30 metros de onde eram retirados.

<p>Foto nº 1210 de 27/02/10 - Areia da ETE Nova Esperança sendo depositada no compartimento da caçamba.</p>	<p>Foto nº 1203 de 27/09/10 – Material grosseiro sem a caçamba estacionária.</p>

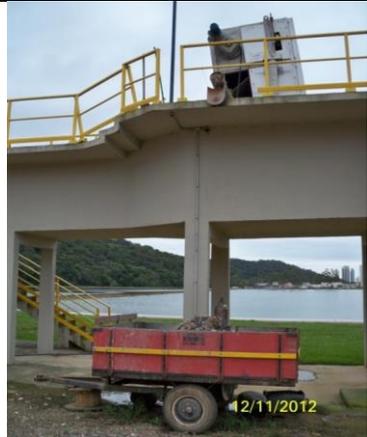
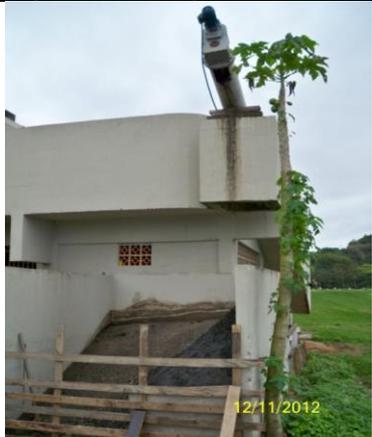
Quadro 14 – Material grosseiro e areia da ETE Nova Esperança sem as caçambas estacionárias.

No primeiro monitoramento, constatou-se que não havia caçambas estacionárias para armazenar os resíduos sólidos para destinação adequada. Os resíduos sólidos continuavam sendo depositados no terreno da ETE Nova Esperança, que não é aterro sanitário licenciado, portanto, considerou-se que a determinação não foi cumprida, conforme quadro abaixo.

<p>Foto nº 1504 de 12/11/12 – Material grosseiro colocado em carroceria com vasamento de líquido percolado.</p>	<p>Foto nº 1508 de 12/11/12 - Local onde a areia cai antes de ser retirada.</p>

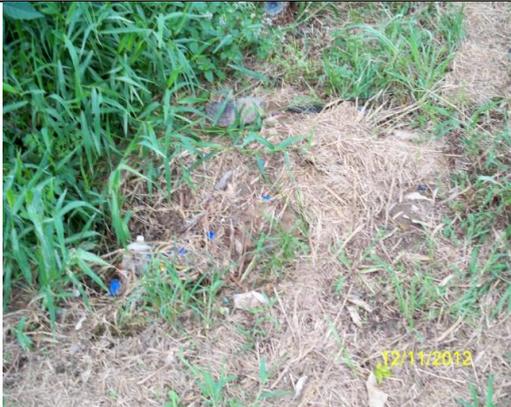
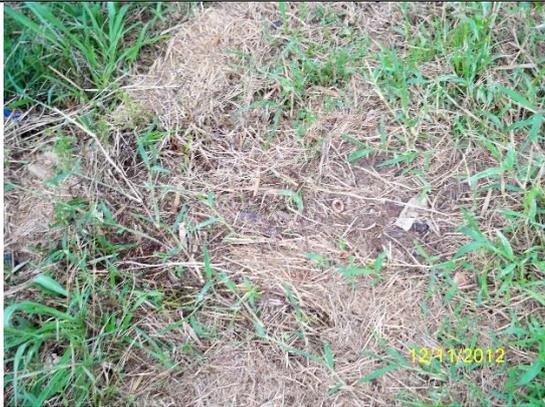
<p>Foto nº 1584 de 12/11/12 - Material grosseiro e areia depositado no pátio da ETE Nova Esperança.</p>	<p>Foto nº 1585 de 12/11/12 - Material grosseiro e areia depositado no pátio da ETE Nova Esperança.</p>

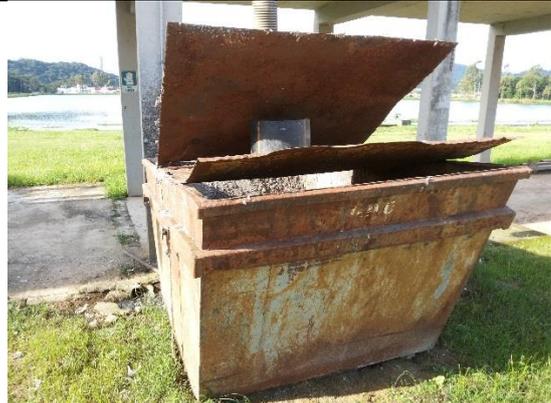
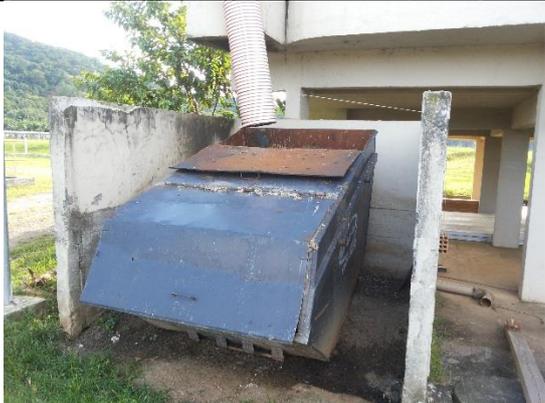
Quadro 15 – Caçambas estacionárias com material grosseiro e areia da ETE Nova Esperança.

Neste monitoramento, constatou-se que as caçambas estacionárias estavam recebendo os resíduos sólidos - a areia e o material grosseiro, conforme fotos abaixo.

<p>Foto nº 163433 de 09/03/15 – caçamba estacionária recebendo o material grosseiro.</p>	<p>Foto nº 163605 de 09/03/15 - caçamba estacionária recebendo areia.</p>

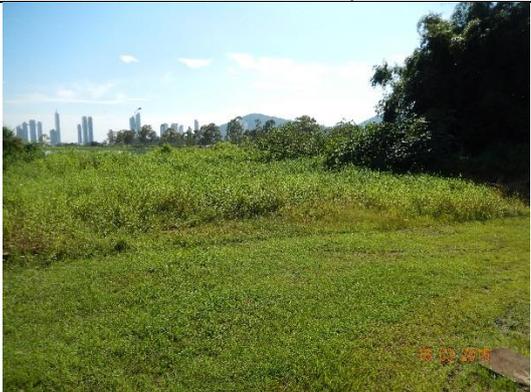
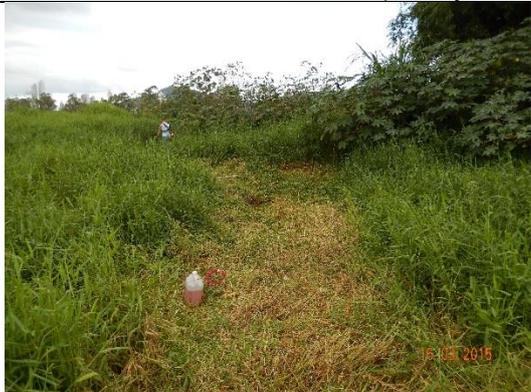
Quadro 17 – Local onde foi depositado o material grosseiro e areia na ETE Nova Esperança.

Não foi possível verificar, apesar da solicitação de capina (conforme fotos), se os resíduos sólidos depositados no terreno da ETE Nova Esperança foram destinados ao aterro sanitário. Contudo, observa-se que foi colocado mais aterro no mesmo local.

Foto nº 0576 de 16/03/15 – local onde foram depositados o material grosseiro e a areia, com mato alto.	Foto nº 0650 de 16/03/15 - local sendo roçado para localizar o material grosseiro e a areia.

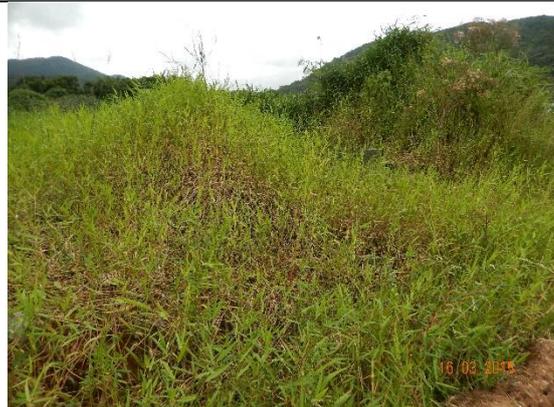
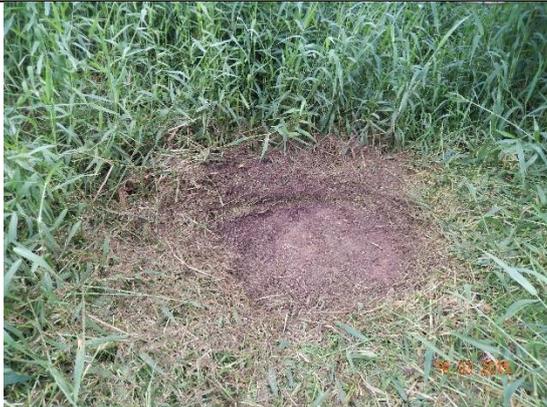
<p>Foto nº 0661 de 16/03/15 - local foi colocado mais aterro e não se localizou o material grosseiro e a areia.</p>	<p>Foto nº 0654 de 16/03/15 - local roçado, mas não se encontrou o material grosseiro e a areia.</p>

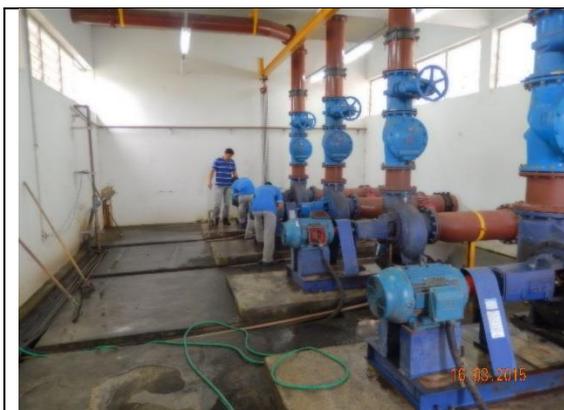
<p>Foto nº 0556 de 16/03/2015 TCE – lodo extravasando no decantador nº 1 junto com o efluente, devido as 4 (quatro) bombas de recirculação de lodo estar com defeitos.</p>	<p>Foto nº 0596 de 16/03/2015 TCE – Aqua Guard em manutenção e o sensor de nível com defeito.</p>

Foto nº 0706 de 16/03/2015 TCE – manutenção das bombas de recirculação de lodo, depois de ocorrer o extravasamento de lodo no decantador nº 01.

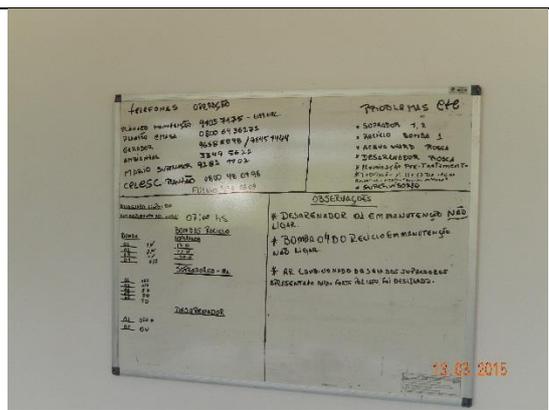
Foto nº 0512 de 13/03/2015 TCE – quadro com relato dos operadores com os problemas de manutenção nos equipamentos e estrutura de chegada do esgoto, na sede da ETE Nova Esperança.

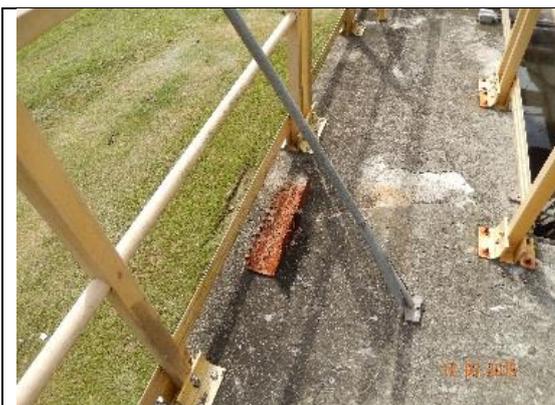
Foto nº 0330 de 12/03/2015 TCE – rastel de limpeza das grades quebrado.

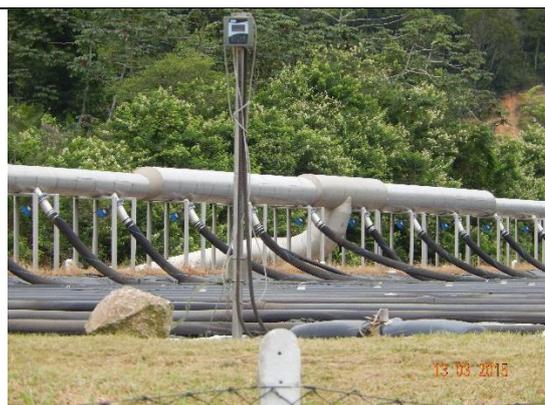
Foto nº 0523 de 13/03/2015 TCE – sonda oxigênio sem calibração.

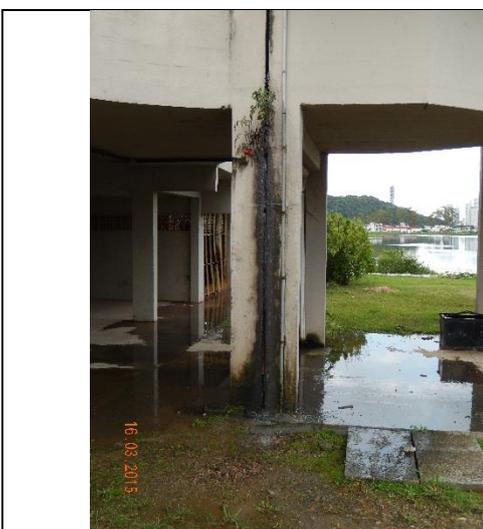
Foto nº 0641 de 16/03/2015 TCE – vazamento de esgoto pela junta de dilatação do pré-tratamento

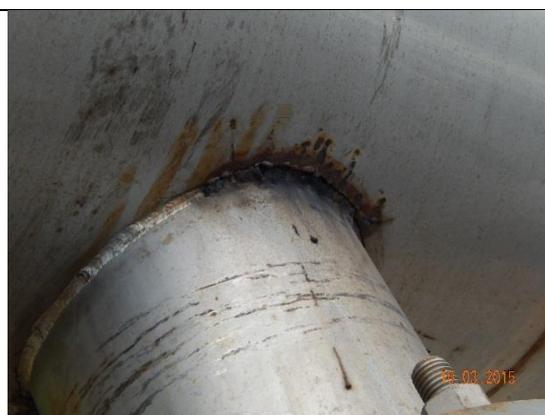
Foto nº 0644 de 16/03/2015 TCE – tubulação dos sopradores 11 e 23 estão furadas.

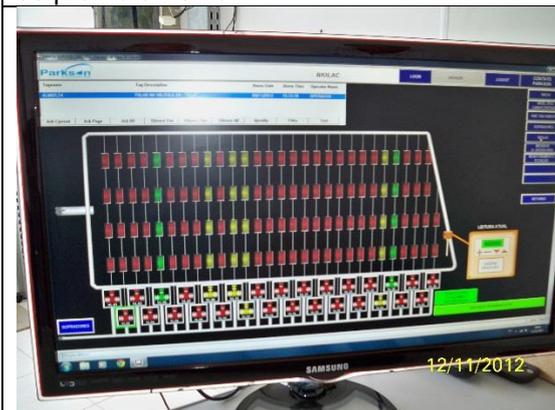
Foto nº 01469 de 12/11/2012 TCE – supervisão com defeito – controle de parte da ETE pelo computador.

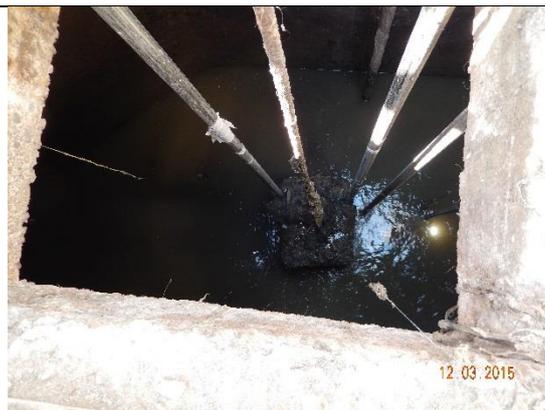
Foto nº 0484 de 12/03/2015 TCE – com sexto cheio de resíduos sólidos sem a devida limpeza. A falta de limpeza das elevatórias estraga as bombas.

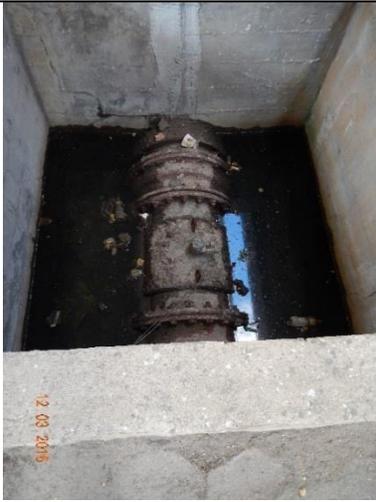
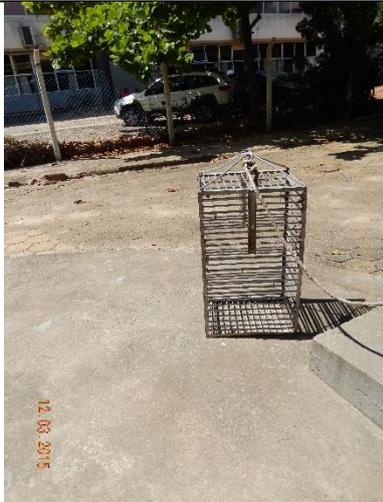
<p>Foto nº 0452 de 12/03/2015 TCE – elevatória da Rua 3700 a comporta não está fechando, por isso a retorno da maré do Rio Camboriú.</p>	<p>Foto nº 0455 de 12/03/2015 TCE – sextos fora da elevatória (3700) devido ao travamento.</p>

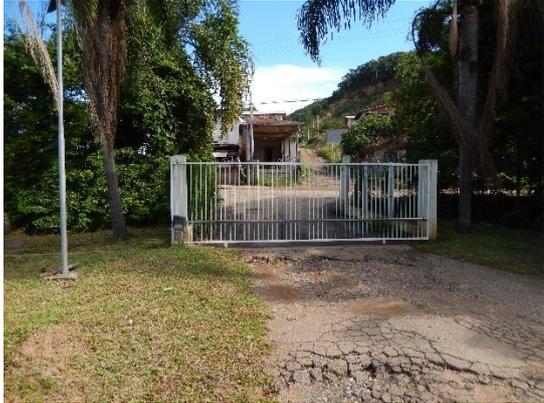
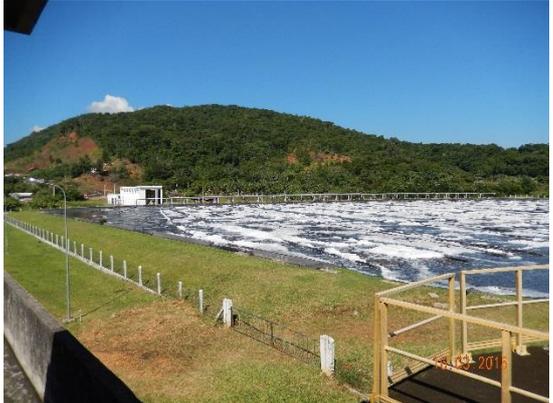
Quadro 24 – Equipamentos instalados para isolar a ETE e a presença de animais.

Neste monitoramento observou-se que o portão principal está automatizado, também ocorreu o cercamento do tanque de aeração, no entanto, não existem placas de sinalização ao redor do terreno e não foi automatizado o portão secundário. O controle da entrada e saída da ETE de pessoas e veículos é realizado pelos Vigilantes terceirizados. Contudo, há circulação de animais dentro da ETE, como uma manada de bois nelore, cavalo e alguns cachorros.

<p>Foto nº 0197 de 10/03/2015 TCE – Portão principal automatizado.</p>	<p>Foto nº 0618 de 16/03/2015 TCE – Cercas no tanque de aeração.</p>

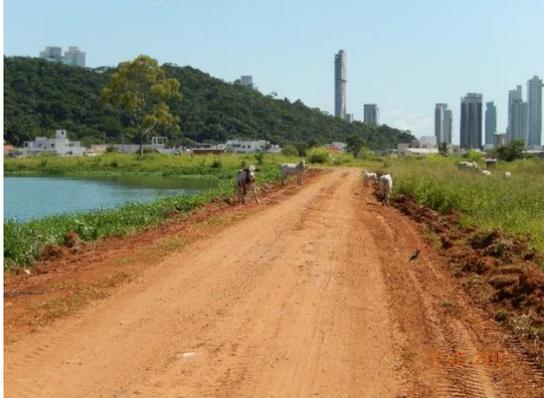
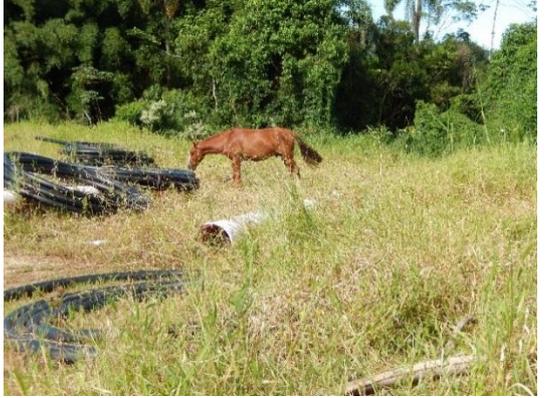
<p>Foto nº 0406 de 12/03/2015 TCE – Manada de bois nelore e outras raças.</p>	<p>Foto nº 0190 de 10/03/2015 TCE – Cavalo no pátio da ETE.</p>

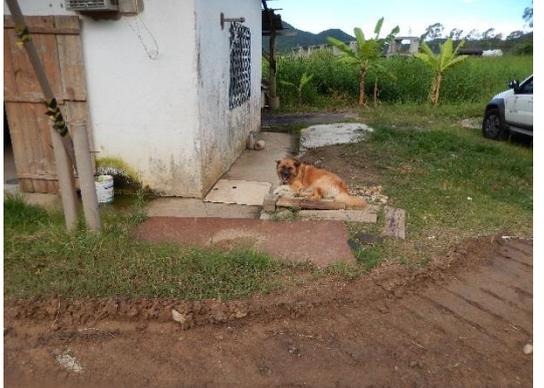
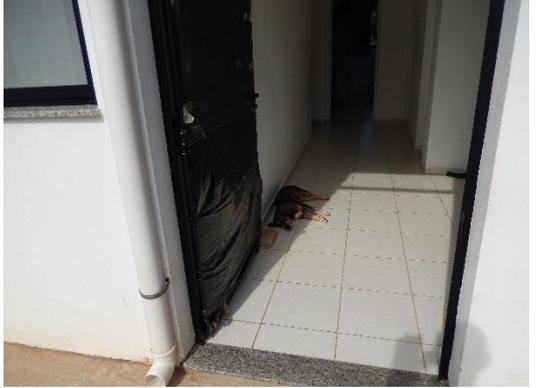
<p>Foto nº 0252 de 10/03/2015 TCE – Cachorro preso na guarita do portão secundário.</p>	<p>Foto nº 0184 de 10/03/2015 TCE – Cachorro descansando na casa dos operadores.</p>

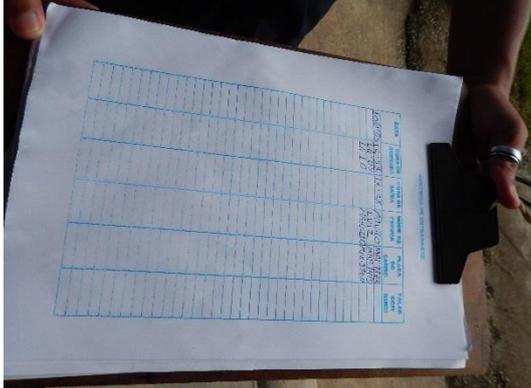
<p>Foto nº 0227 de 10/03/2015 TCE – Controle de entrada e saída realizado pelos Vigilantes.</p>	<p>Foto nº 0202 de 10/03/2015 TCE – Controle de entrada e saída realizado pelos Vigilantes.</p>

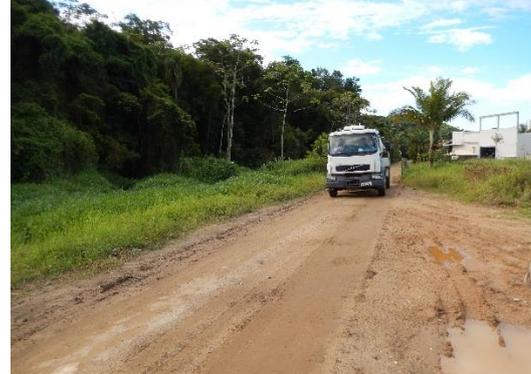
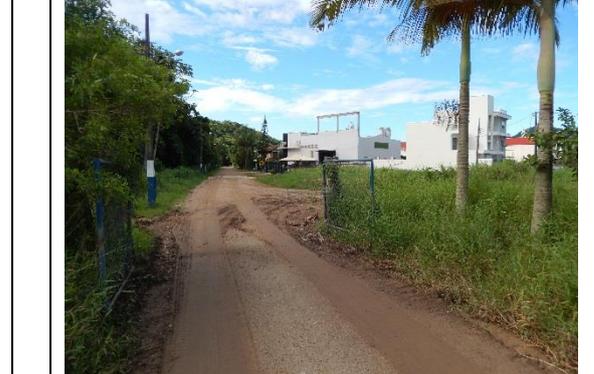
<p>Foto nº 0247 de 10/03/2015 TCE – Entrada de caminhões da Prefeitura Municipal de Balneário Camboriú pelo portão secundário da ETE.</p>	<p>Foto nº 0238 de 10/03/2015 TCE – Portão secundário da ETE que fica aberto.</p>

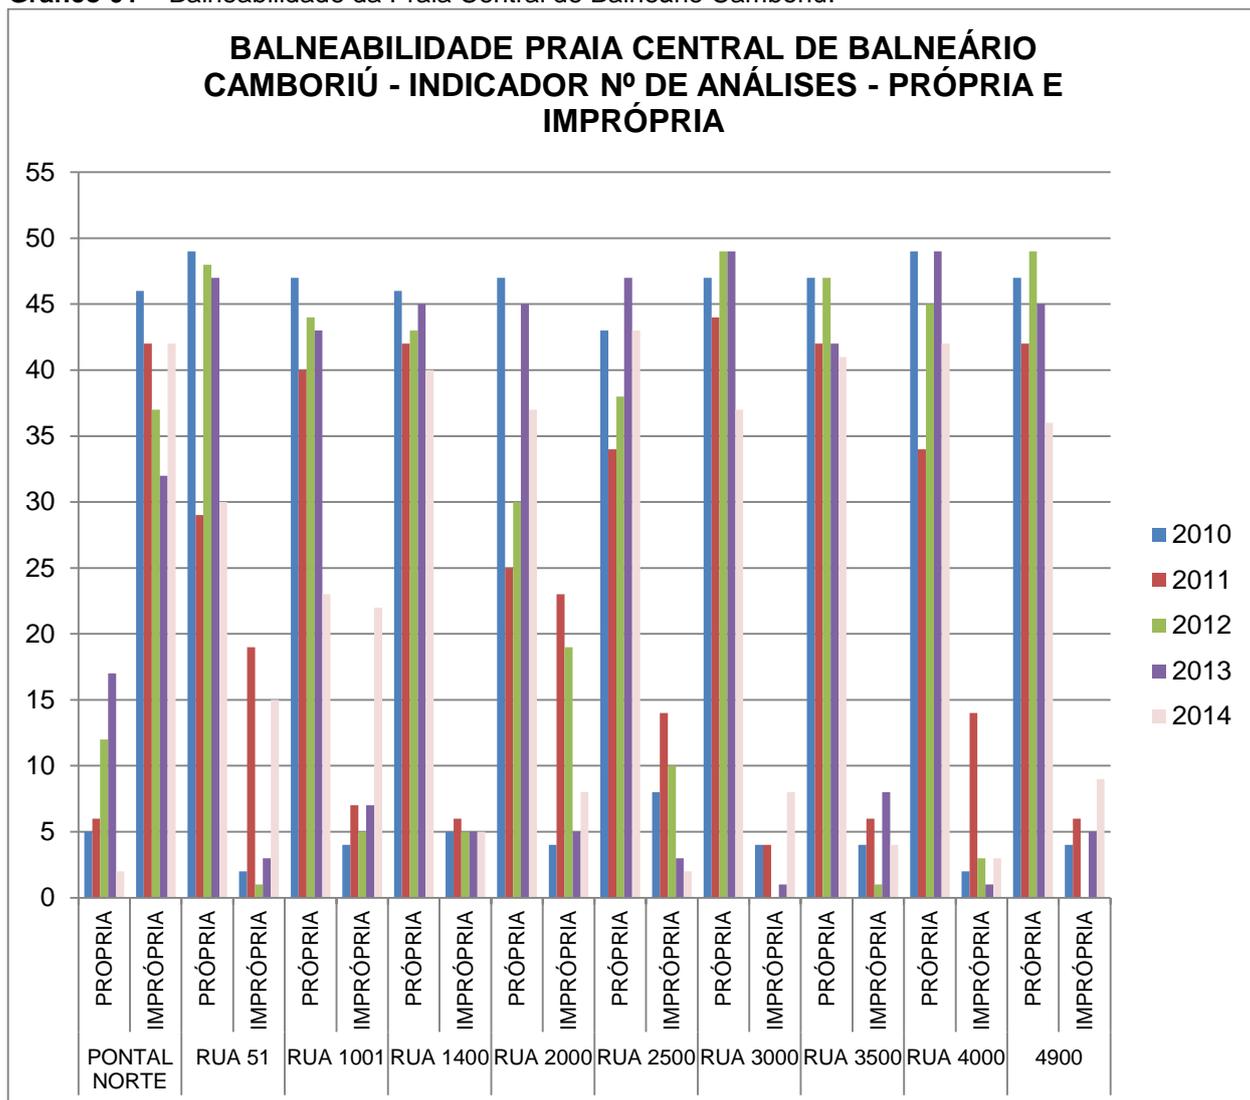
Gráfico 01 – Balneabilidade da Praia Central de Balneário Camboriú.

A balneabilidade dos 10 (dez) pontos da Praia Central de Balneário Camboriú estão representados no gráfico abaixo, cujo o indicador é o número de coletas e análises realizadas pela Fatma, que demonstram se a praia está própria ou imprópria, desde o exercício de 2010 a 2014.

O pontal norte da Praia Central, ou seja ao lado do Canal do Marambaia apresentam a balneabilidade imprópria em quase todas as análises. Os pontos em frente a Rua 51, a Rua 1001, a Rua 2000, a Rua 3000 e a Rua 4900, em 2014, apresentaram uma piora na balneabilidade.
